文化遺産国際協力コンソーシアム 協力相手国調査(モンゴル)

ヘンティ県遺跡状況調査 報告書

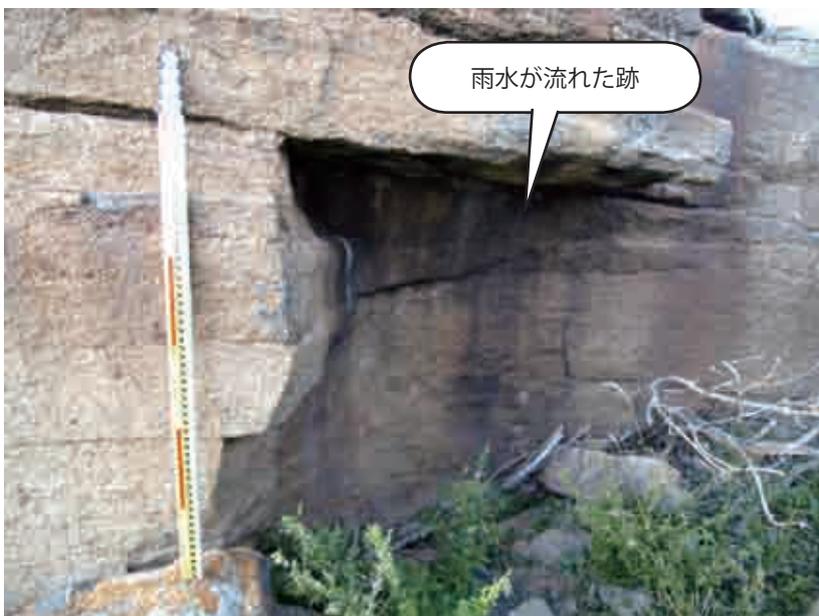
写真 026
契丹文字銘文のある岩

方形にくぼんだ部分に墨書による契丹銘文がある。

降った雨が岩上部の岩に溜まって徐々に浸みだしてきて、銘文部分に流れ出てきている。

岩は比較的良い状態であるが、岩の上部から浸透した雨水に塩類が溶け出し、銘文表面上に浸み出した結果、不溶性塩類(?)が銘文上に沈着していると思われる。

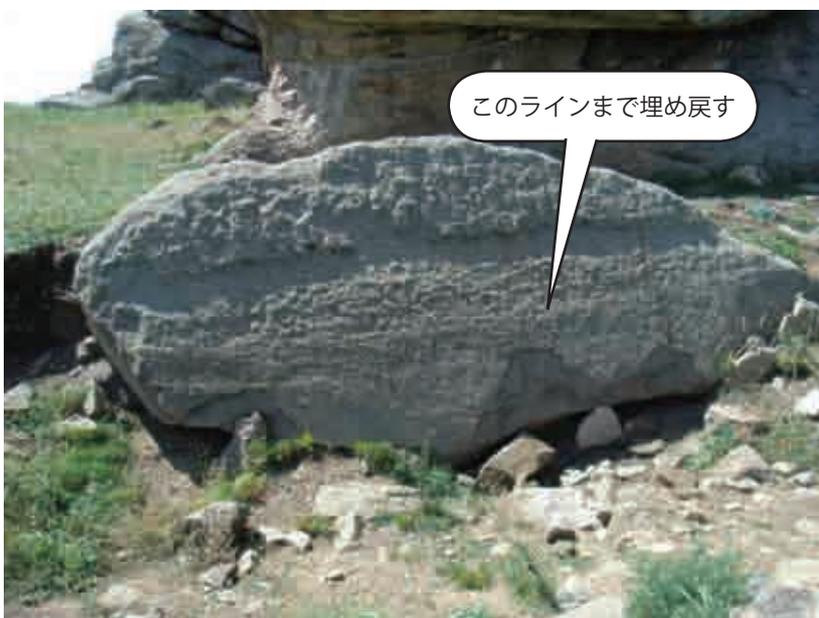
写真 035

タムカの刻印のある石盤

周辺には、発掘調査のため、大きく溝が掘られている。岩自体は、比較的よい状態である。かつては、岩の下半分のやや色が濃くなっていた部分まで埋まっていたという。今後の保存対策を考慮すると、板石周辺の溝をある程度の深さまで埋め戻す必要がある。

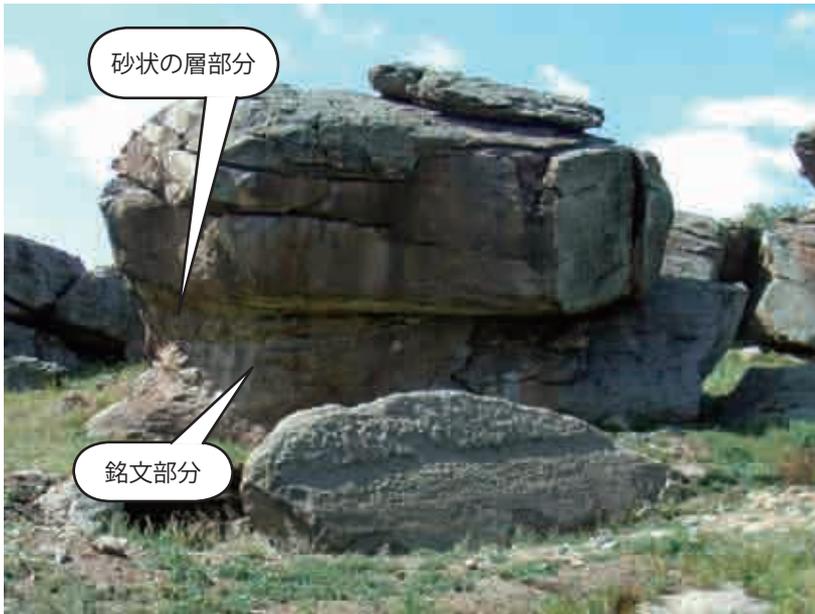
写真 046
銘文のある岩山（東側）

東斜面にある露頭の岩山の上に載った岩がひさしを出すようにオーバーハングした下に漢文、アラビア文字などの銘文がある。
銘文がある岩面は、地上面から、粒子の大きい層、粘板岩(?)のような質感を持った層、粒子の粗い層の3層に分かれている。

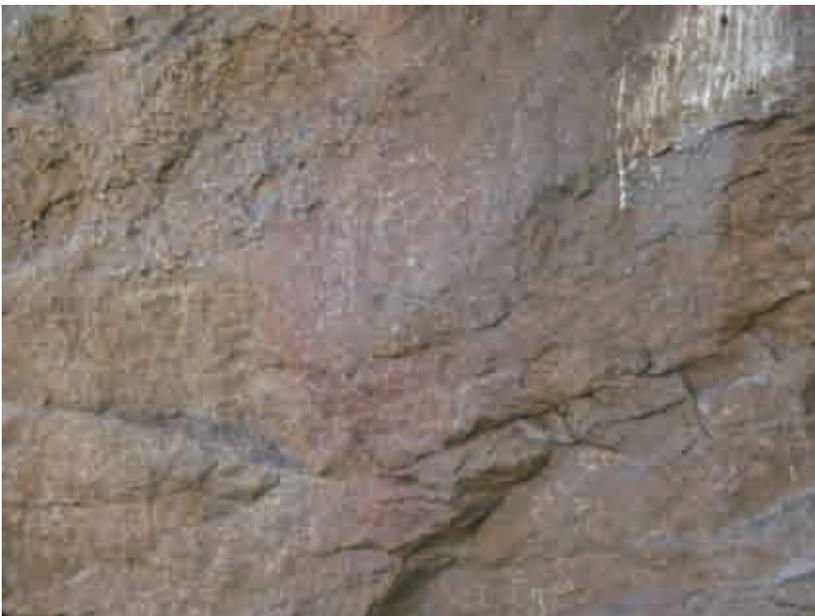
写真 047
赤色顔料による彩色

粘板岩(?)のような質感を持った層の部分には、墨書銘文、陰刻部分、赤色顔料による彩色がある。
銘文部分の岩の数箇所に、表面剥離が見られる。

粒子状の岩層の剥落は、シラン樹脂による強化処置が必要である。

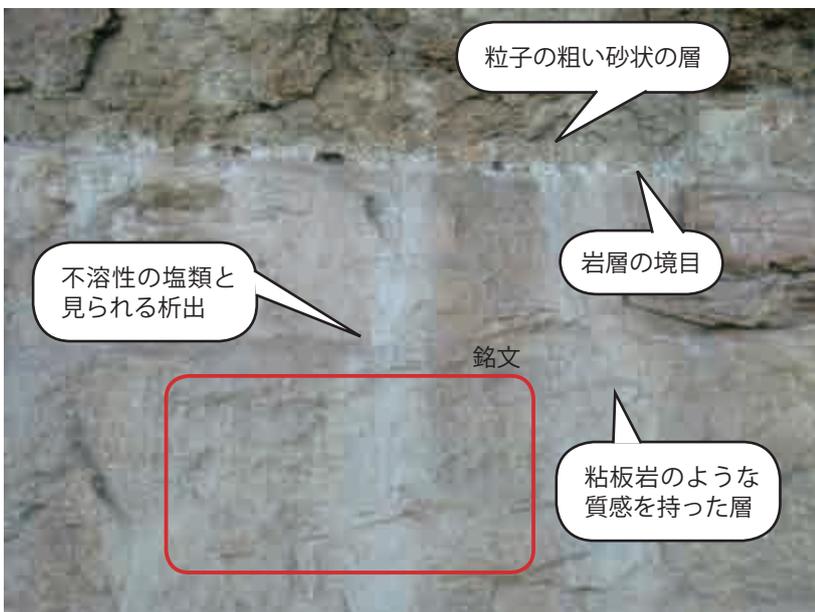
写真 048
流れた水による銘文の表面の汚れの状態

降った雨がひさし部分を構成する上部の岩にたまり、その水が徐々に浸みだしてきて銘文部分に流れてきている。岩の中に水が浸透している間に溶け出した塩類が浸み出した結果、不溶性塩類(?)が銘文の上に沈着している。銘文のある岩層部分では、表面が粉状に崩壊している箇所は見られない。その上の粒子の粗い砂状に固まった岩層では、強くこすると粒子が落ちる傾向にある。

浸みだしてくる水は、銘文を汚しているため防止対策が必要であると思われる。その対策としては、雨水の浸透を防止する必要がある。亀裂を充填して雨水の浸透を防止するか、あるいは、岩の上に鉛板のようなものを置いて雨水の浸透を防止することが可能である。オーバーハングの先端から出る水はそのままでもよいが、岩層の間から浸み出る水には処置が必要である。

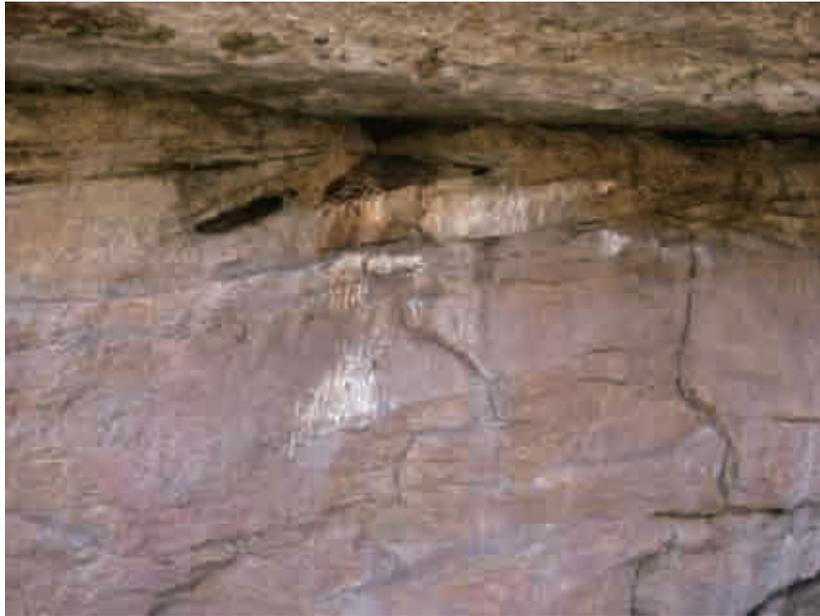
写真 049
鳥の糞による汚れ

鳥の巣穴があり、その糞による汚れが見られる。

また亀裂部分には、ネズミまたはコウモリの糞と思われる堆積がある。

亀裂部分の糞は掃除して、エポキシ樹脂擬石の充填が必要である。

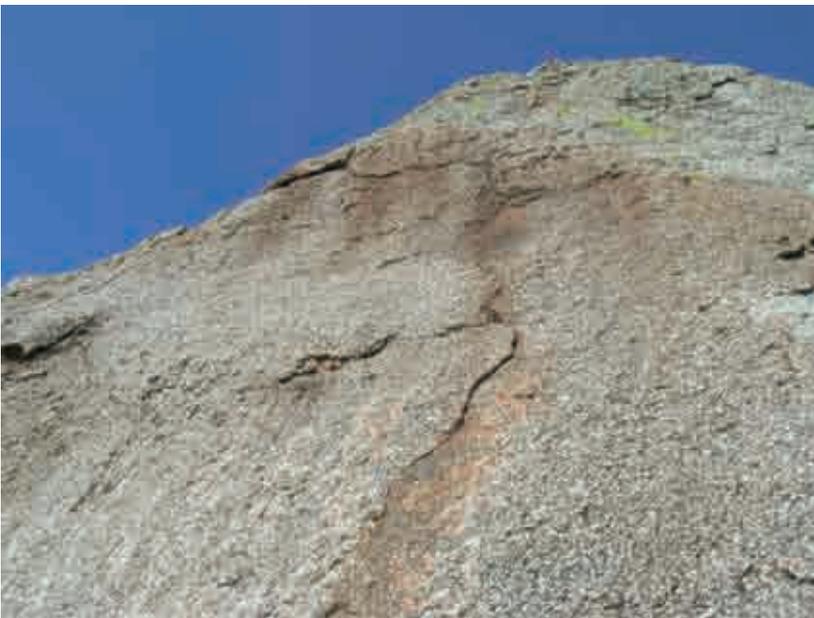
写真 121
女真文字銘文

不整形な三角形をした板石で中央部分をきれいに削ってから研磨して、銘文を陰刻したようである。銘文の周辺及び裏側には、花崗岩特有の表層剥離が見られる。その剥離はかなり進行しており、放置しておけば近い将来、銘文にまで被害が及びそうである。

表層剥離については、剥離しないようにエポキシ樹脂を注入して接着を図る必要がある。板石底部に雨水が流れないように排水対策を行うと共に底部の強化処理と固定処理を行う必要がある。また、石材表面の処理は、シラン樹脂を用いて行う。周辺の木については、根が次第に大きくなって板石下部の地盤を緩める可能性が指摘されるため、木の伐採を行ったほうが良いと考えられる。

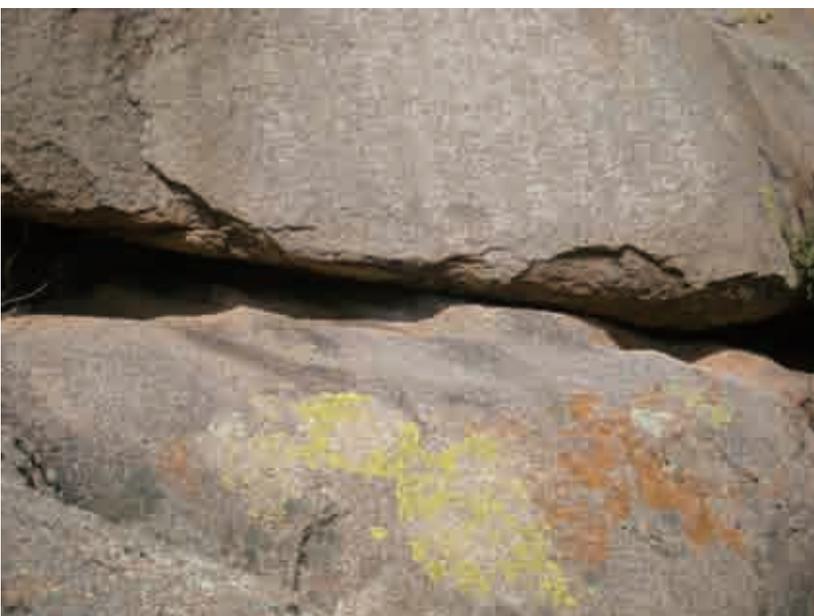
写真 122
石材底部の劣化状況

板石は岩盤の上に立っている状態であり、その下を雨水が流れるため底部では表層剥離の破壊が進行している。

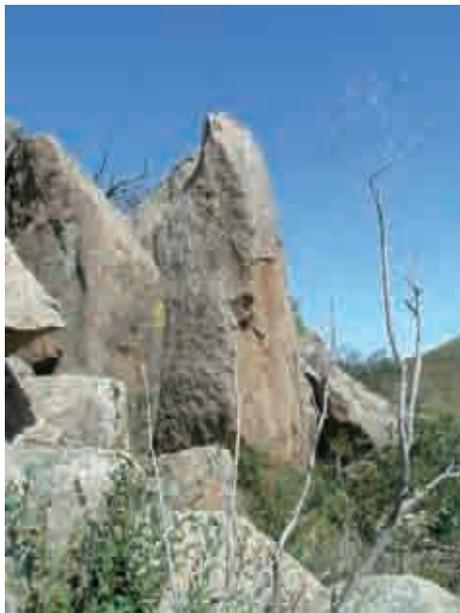
写真 130
表層剥離の状態

かなり質の悪い花崗岩を利用して銘文を刻んでいる。質が悪いため、花崗岩特有の層状剥離がひどく銘文のかなりの部分が失われている。

表層剥離については、剥離しないようにエポキシ樹脂を注入して接着を図る必要がある。また、石材表面の処理はシラン樹脂を用いて行う。

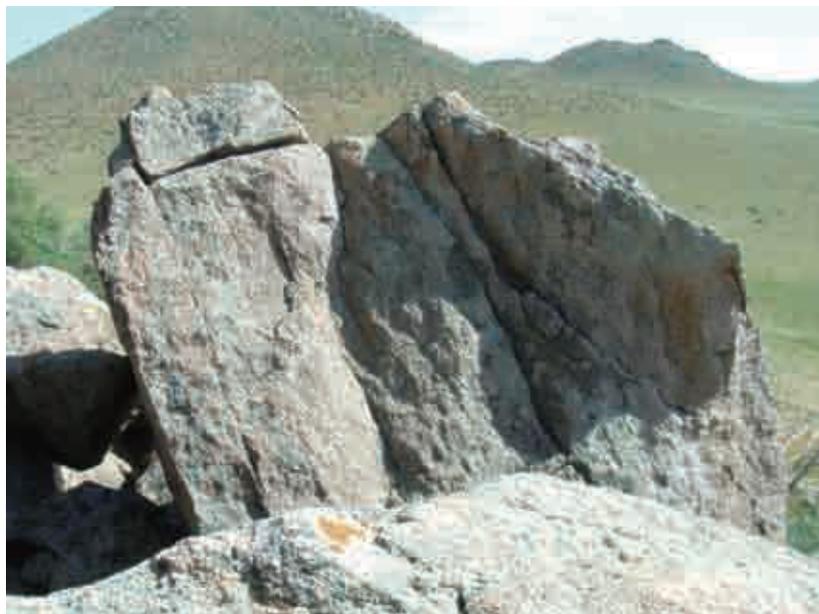
写真 131
亀裂の状態

多くの亀裂は表面まで達している。

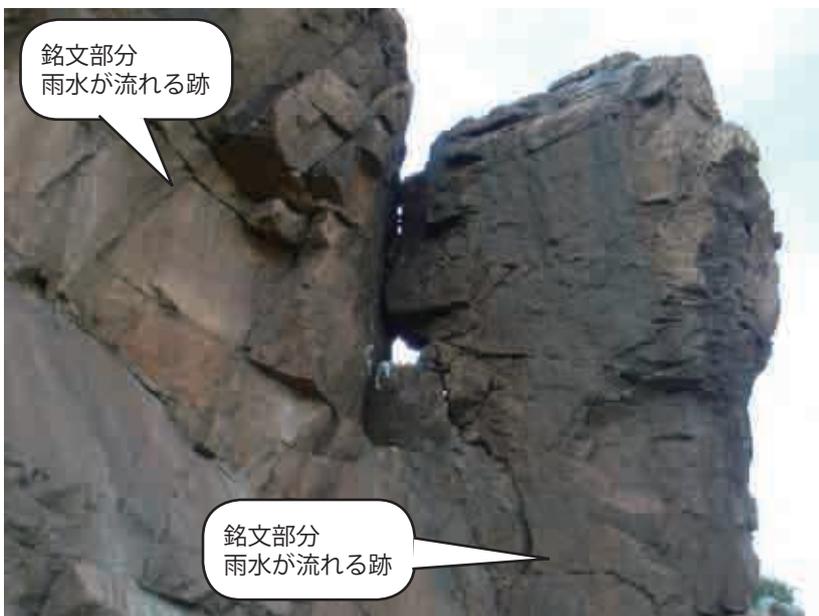
写真 137
亀裂の状態

全体的に表面剥離はなく、比較的良い状態である。一部に雨水の流れる場所に銘文がある。
一カ所だけ石に大きな亀裂があり、将来崩壊の危険性があると思われる。

亀裂部分から流れ出る雨水を止める必要がある。亀裂部分にシリコン樹脂のコーキング材を入れて雨水の浸入を防止する。

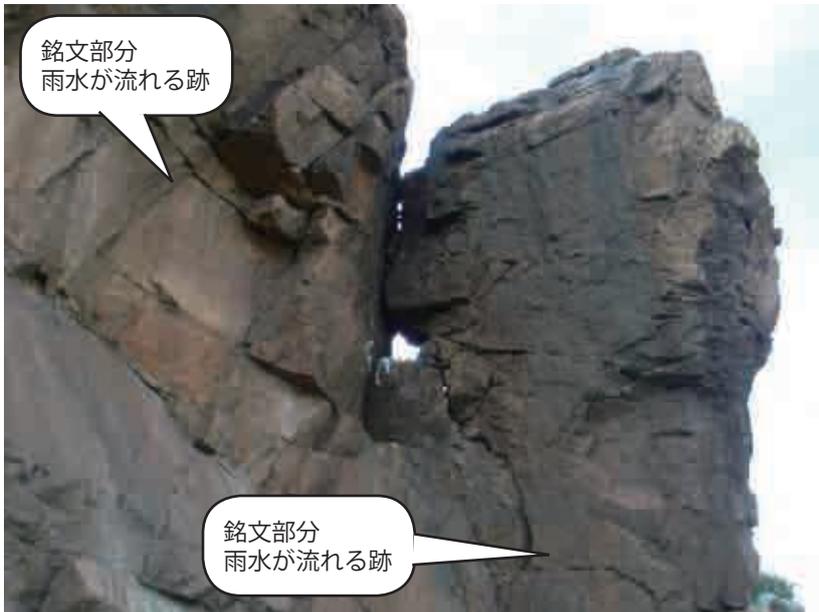
写真 142
亀裂の状態

銘文部分
雨水が流れる跡

全体的に表面剥離はなく、比較的よい状態である。一部に雨水の流れる場所に銘文がある。一箇所だけ石に大きな亀裂があり、将来崩壊の危険性があると思われる。

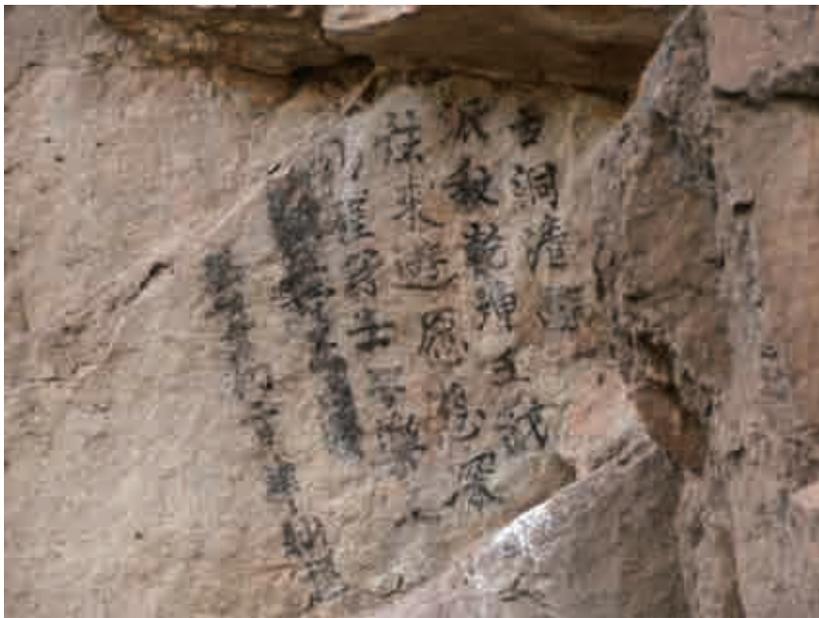
写真 146
亀裂の状態

銘文周辺には、鳥の糞による汚れが見られる。
