イエメン共和国ハドラマウト地方
洪水による被災文化遺産調査報告

2009年

文化遺産国際協力コンソーシアム

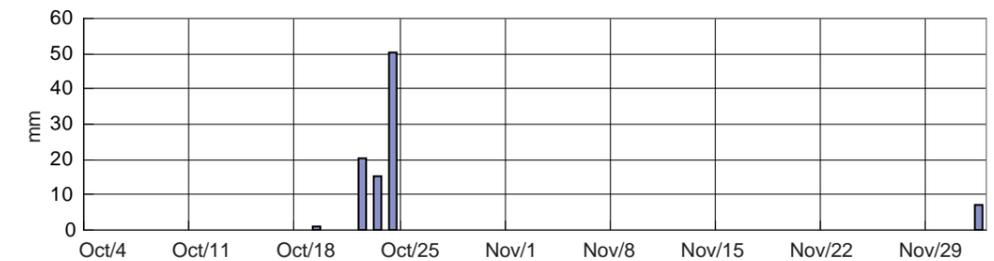
図1 衛生で確認された降雨量: latitude = [15.8N,16.1N], longitude =[48.5E,48.8E] (3B42RT NASA/GSFC)
48.5度E - 48.8度、15.8度N - 16.1度Nの区間の平均24時間雨量 (3B42RTからダウンロードしたデータ)

図1および表1はNASAが提供している「衛星で観測された降雨量」を示す。図1は10月4日から12月2日までの、日雨量を示す。同図から10月22日から10月24日に集中的に雨が降ったことがわかる。

また、表1は、10月22日から10月24日までの降雨量を示す。同表では、10月22日から10月24日の間に90mm弱の降水量が記録されており、上述のイエメン政府による報告の記述 [Government of Yemen et al. 2008] と一致することから、雨の降り方はほぼ、表1のようであったものと推定される。

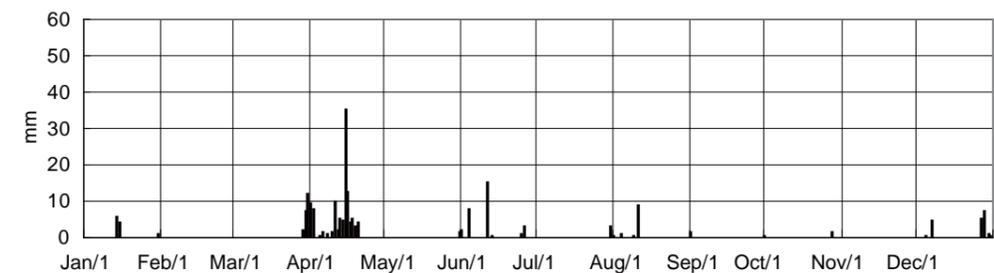
図2 日降雨データ (2004) (場所・出典は図1と同じ)

参考までに、例年の降雨のデータとして、洪水被害がなかった2004年の降雨データ [Government of Yemen et al. 2008] を、図2に示した。

同図によると、2004年に比較的降雨量の多かったのは、4月の35mm/日であり、これは今回の洪水時において記録された1日降雨量のおよそ半分に相当し、この程度の雨であると洪水被害にはいたっていない。そのため、ある程度の雨量による川の増水には対策がすでにとられていると考えられる。一方、10月～11月にかけては、2004年にはほとんど降雨がなかったことが確認され、「この時期、この地の雨量は、通常5～6mmほどであるのに対し、・・・」 [Government of Yemen et al. 2008] を裏付ける。

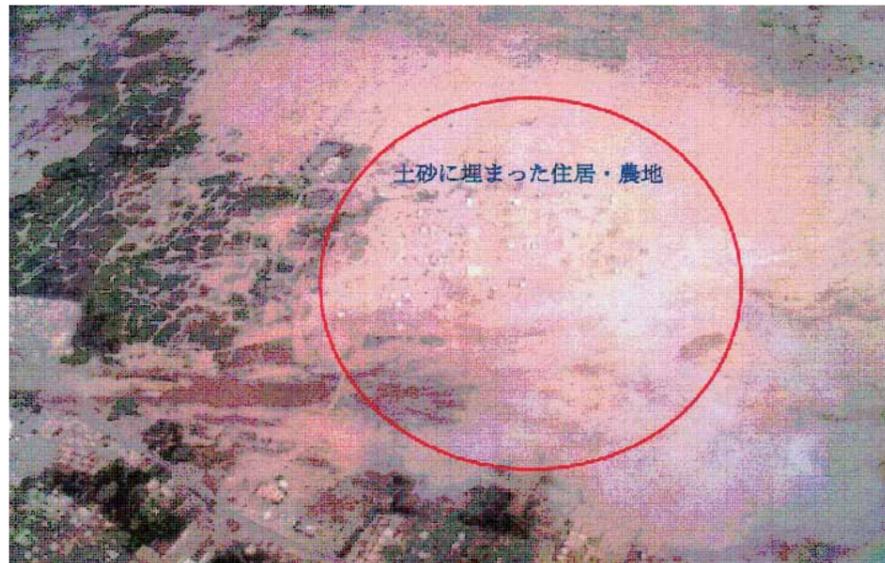
写真1 土砂に埋まった住居・農地 (JICA 提供)

今回の洪水は、上流側でも災害が甚大であること、土砂が堆積していること、やしの木、コンクリート壁がこわされるような破壊力をもつ流れであることから、洪水流というよりは泥流であったと考えられる (写真1～4)。この流れは、傾斜が急なところまで直線的な流れで破壊力をもち、地形の急変点で土砂をおとし、下流側では洪水流になるのが一般的である。そのため、このような災害の場合、泥流区間である上流側にも被害が認められるのが特徴である。

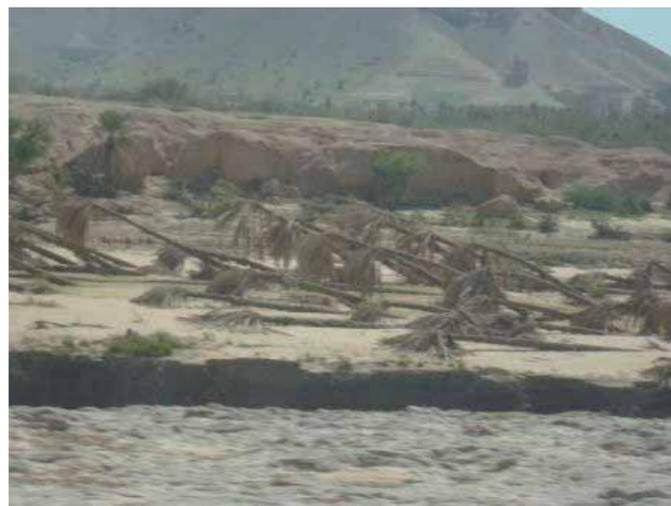
写真2 やしの木をなぎ倒した洪水流 [Government of Yemen et al. 2008]

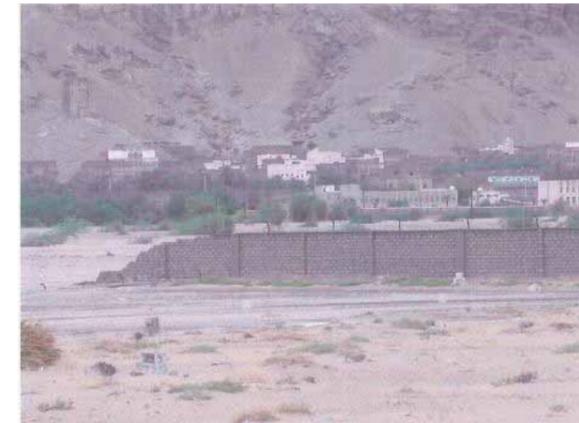
写真3 コンクリート構造物の破壊 [UNESCO 2009]

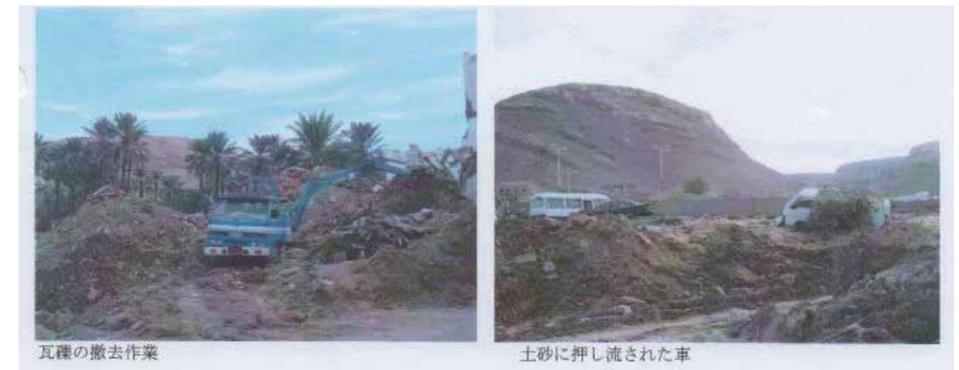
写真4 体積した土砂 (JICA 提供)

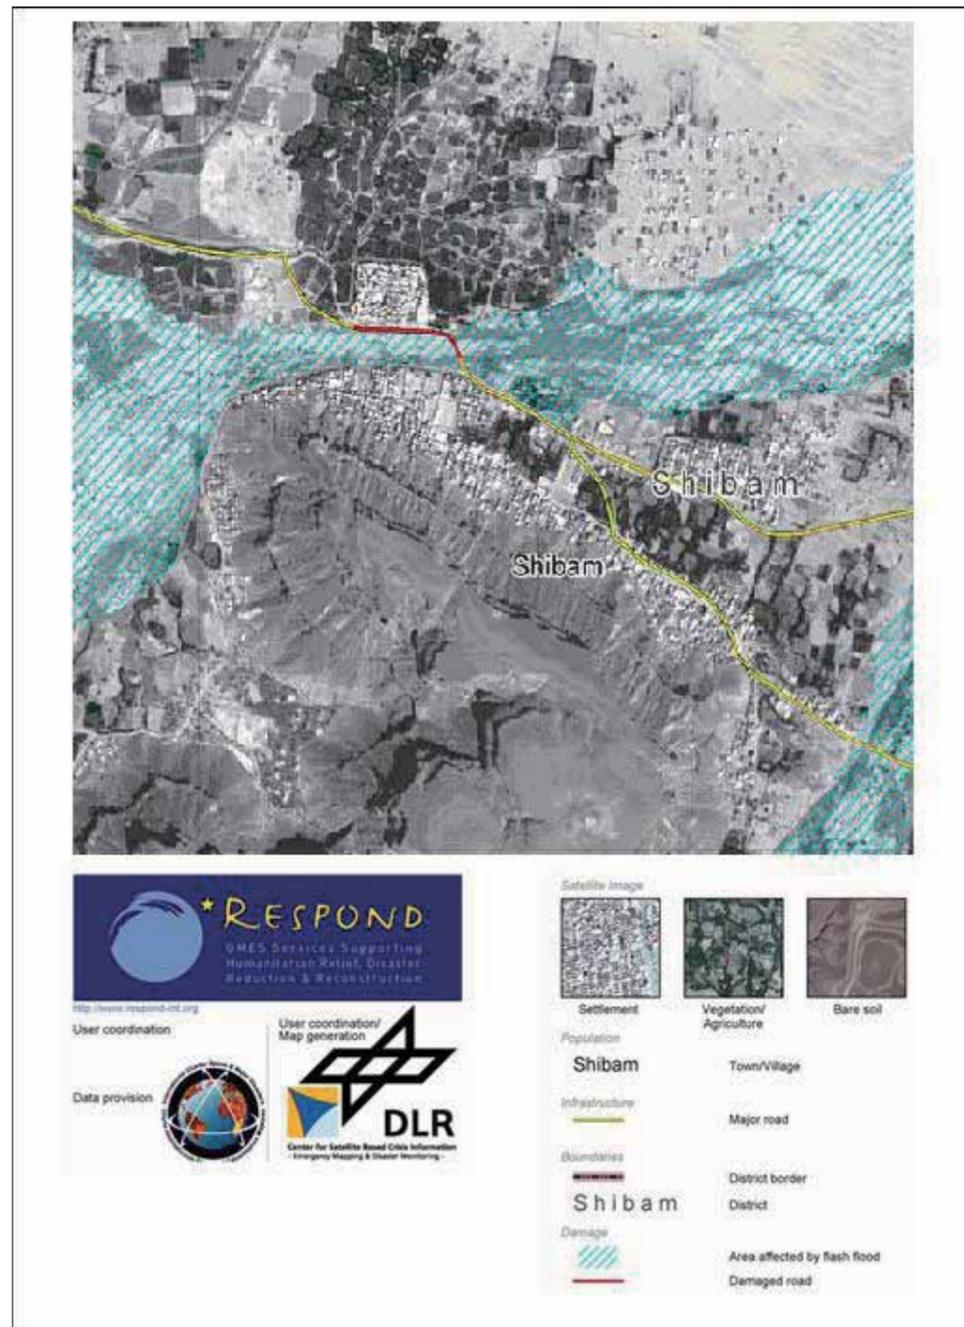
図3 シバーム周辺の洪水エリア

今回の洪水によってシバーム旧市街が直接土砂によって押し流されるという被害を免れることができたのは、住宅群の周囲を囲む市壁と、小高い丘上という伝統的立地の果たした役割が大きい。実際、JICA が行った聞き取り調査には、「洪水直後は、市壁には洪水のあとである泥の痕跡が、ワーディーのレベルから 20m 程度の高さに確認された」との証言があることや、図 3 に示した洪水範囲と住宅との位置関係を考えると、基本的には市壁に囲まれた世界遺産としての住宅地は洪水エリアよりも高い位置にあることが確認され、上記を裏付ける。

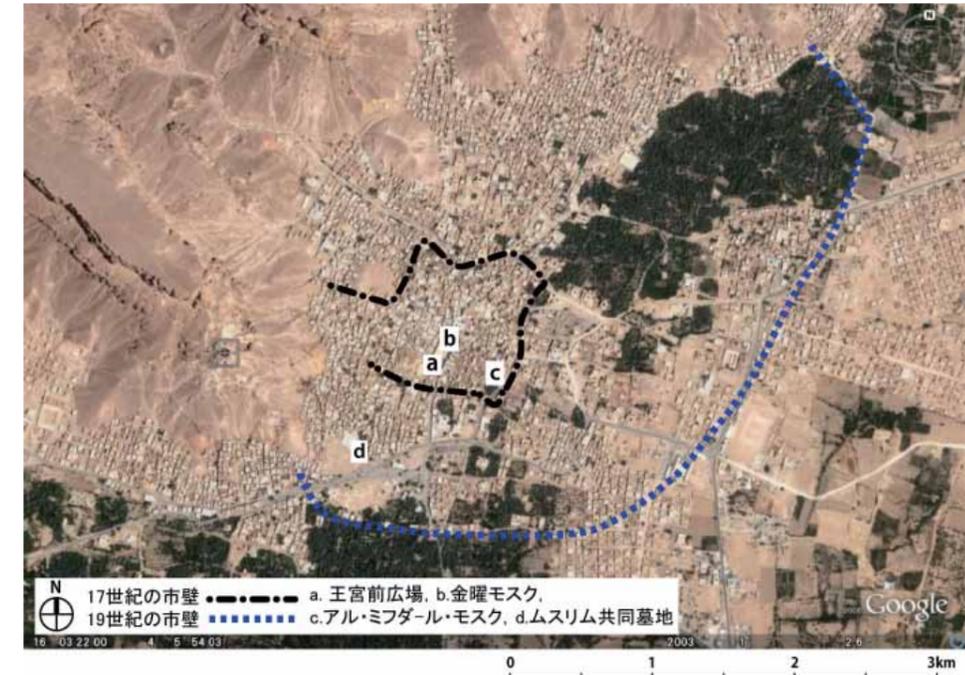
図 1-1 タリーム旧市街（出典 Image©2009 Digital Globe）

洪水による直接被害はなかったようだが、集中的な降雨による被害は各所に散見された。特に、王宮の北東部の建物は、洪水後に倒壊してしまった。

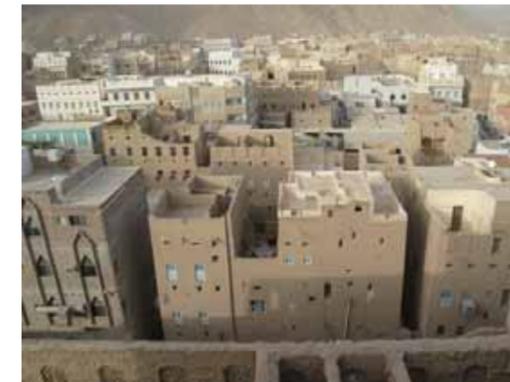
図 1-2 タリームの高層住宅群

タリームの市街地は、ワーディーの傾斜地に沿って東側と南側へ扇状に広がる。特に東麓にある旧市街は、有機的な街路網と 3 層ないしは 4 層の伝統的な日乾煉瓦造の高層建築からなる（図 1-2）。タリームの中核となるのは、市街地のほぼ中央には東西 120m、南北 80m の敷地を有するホスン・アル・ラナード（現在改修中）【A- 】とその前面にある東西 40m、南北 60m の整形のミーダーン（王宮広場）である（図 1-3）。王宮は小高い丘となり、基部からは上層の建築よりもさらに古い遺構が見つかっており、タリームの重要な歴史遺構である。ミーダーンに隣接した北側には、金曜モスクが築かれ、その東側はスーク（市場）となっている。こうした公共建築は、この場が住民にとっての象徴的な場であるとともに、公共的空間であることを示している（図 1-4）。

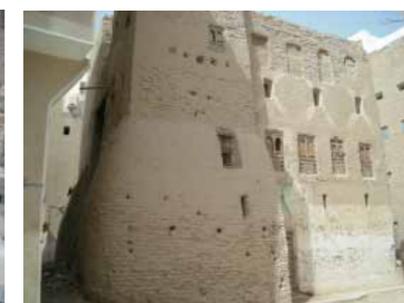
図 2-5 旧市街の伝統的住宅

伝統的住宅は、住棟と小さな裏庭を高さ 2.5m ほどの低い壁で囲うものや、泥の壁体を補強するために腰壁を分厚く膨らませたものなど様々見られ、特定の型を持たない（図 2-5）。規模の大きな住宅になると、平面は複雑化し、マザッラ（上階連絡通路）で隣家と接合させていくことで、一つの小区を形成する場合もある（図 2-6）。

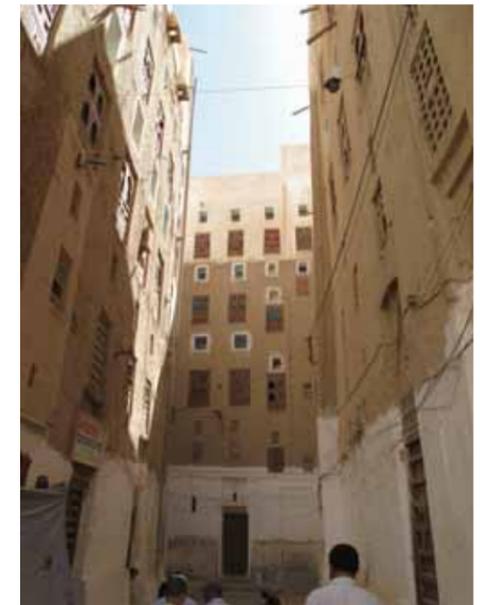
図 3-2 旧市街、高層住宅群

一軒当たりの敷地面積は100から150m²と小規模で、7層から8層とびぬけて高層の住宅【A-】によって稠密な市街地が造られている点は、ハドラマウトの伝統的集落の中でも注目値する（図3-2）。住宅の建設年代は、中には16世紀に遡るものも報告されているが、100年ほど前に建てられたものが大半である。日乾煉瓦造の建造物は、定期的な手入れを必要とすると同時に、建て替えられ、新たな建造物に置き換わることも多い。シバームに見る高度な稠密居住は、東西320m、南北230mという市壁によって限られた市街地に、長年にわたって伝統的な集住様式が継承されてきたことによって形成されたのであろう。高層住宅は、本来、一家族が所有し、立て替えるときにも同じ敷地で同様な構法が採用された。

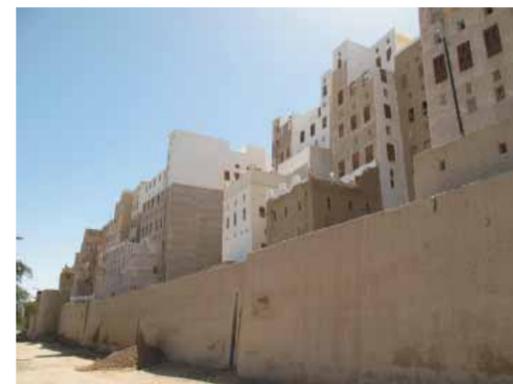
図 3-5 北側の市壁

サヒール・シバームの河床寄りの北側住宅が洪水によって押し流され、2009年2月時点ですでに建て替わっていた。一段高いシバーム旧市街内には直接洪水は押し寄せなかった。ただし、降雨による被害は認められ、北側市壁の外側は、いまなお水分を含んでいる様子が観察できた（図3-5）。

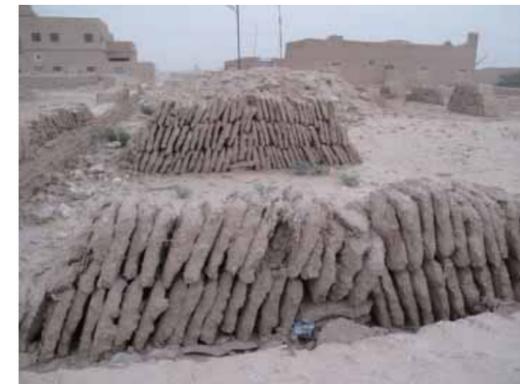
図 4-3 ボール、住宅地跡に積まれた日乾煉瓦

東寄りにある金曜モスク【A-】は、その創設を 10 世紀に遡る⁵。金曜モスクの東側には住居の痕跡が多数あり、アスファルト道路建設に伴って次第に町が西側に移って行った様相がうかがえる（図 4-3）。また、幹線道路の南方には整形の住宅が整然と並んでおり、現状では次第に町の発展が北から南へ向かっていることがよみとれる。

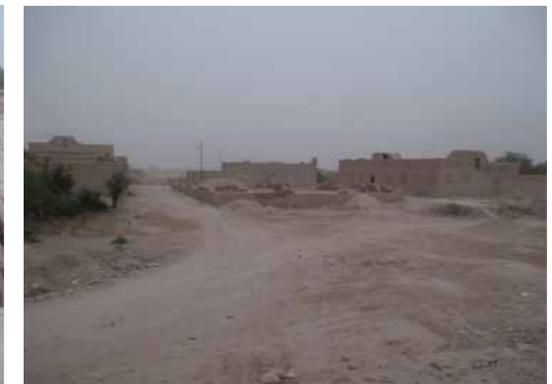
図 4-4 同、東側の住宅地の様子

周囲に立地する住居は、日乾煉瓦造⁶で 2、3 層構成である。住居の平面は整形で、格子状の街路に整然と配置されており、いわゆるいびつな高層住宅が高度に密集するサイウーンやタリームの旧市街とは異なる（図 4-4）。

6 伝統的住居に使用される日乾煉瓦の規格は、長辺 470mm、短辺 300mm、厚さ 55mm ほどであった。

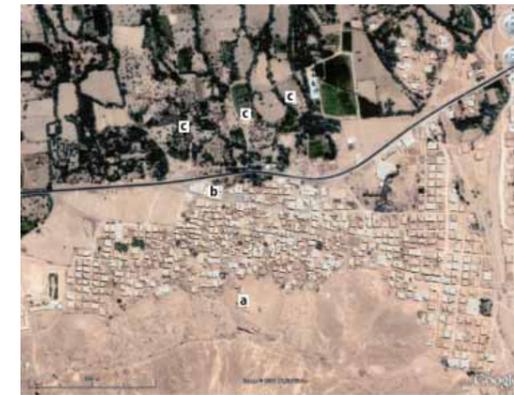
図 5-1 グルファ（出典 Image©2009 Digital Globe）

二つの集落の場合、今回の洪水の被害を直接受けた箇所はあまり見受けられない。その理由として、ワーディーの斜面につくられることに加え、その前面に棗椰子の木を植栽するという、古くからの洪水の経験から得た伝統的な集落立地よるところが大きい。しかし、旧市街の丘上に散在する住宅は空家と降雨の被害が目立つ。メンテナンスがなされず、外壁や屋上の漆喰が剥落していることが多いので、降雨の影響によって屋根が崩れ、荒廃するケースが多いことが確認できた。これは生活上の不便さから居住者が新たに開発された街区へと移住してしまったことによるとと思われる（図 5-7）。

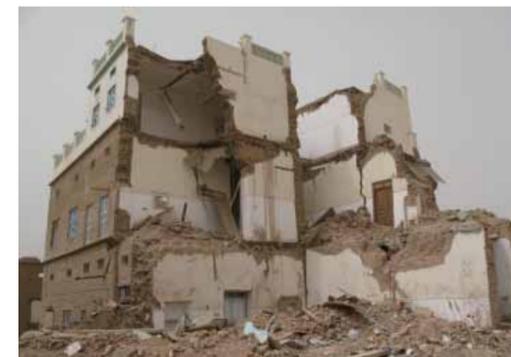
図 7-5 半壊して内部が露呈した住宅

調査ではかなりの被害が確認できた。集落の南半分はほぼ押し流されてしまった。現在残る住居も、半壊したものが多く（図 7-5、7-6）、集落が、明らかに洪水の被害を受けやすい河川沿いに立地していたために大きな損傷を被ったといえよう。

今回の洪水後の、伝統的住居システムの復興を考えなければならない。具体的には、集落に隣接する河川沿いには防洪水用の棗椰子の木を植えるなどの処置や、ハザード・マップを作成し、現地住民へ今後の洪水の危険性を訴えるなどの対策が必要となるであろう。

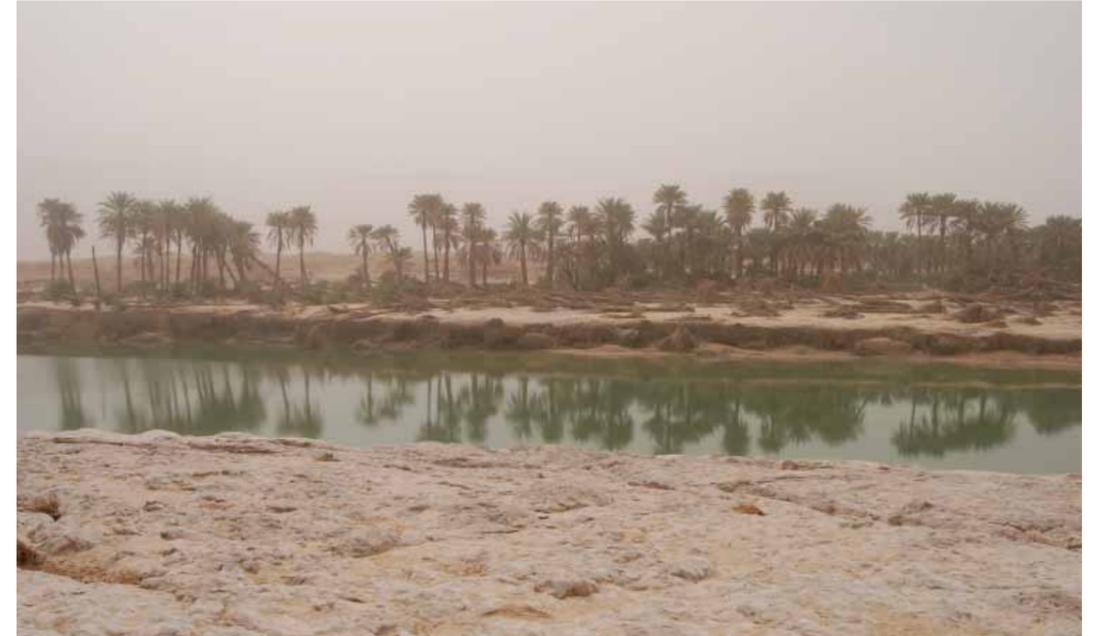
サーフにみるような洪水による被害は、明らかに洪水の被害が受けやすい河川沿いに集落が形成されたためであると推察される。洪水前から金属ネットに石を詰めた重石や、コンクリート製の護岸工事など流域のメンテナンスがなされていたが、今回の洪水によって壊滅した部分も大きい。今後、洪水の被害をより少なくするため、棗椰子の木を植え、さらに河川近くを危険区域に指定するなどの必要性がある。

図 8-1 ワーディー・アドゥムの河底の様子

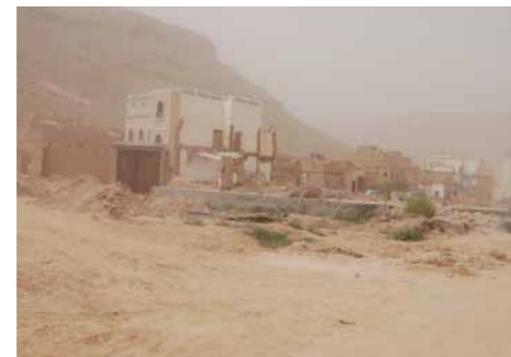
図 8-2 サーフ，道路沿いに建設された集落

サーフは、ワーディー・アドゥムの最深部に位置する。3 層構成の住宅が、河川近くの道路沿いから西側の斜面にかけて、南北方向に線状の市街地が拡大した（図 8-2）。クウェート、イラク、サウジアラビアなどに拠点を持つ商人たちが、故郷に近年新たな住宅を数多く建設した町である。今回の洪水によって、河川沿いの住宅は全壊して押し流され、現状の住宅や町の公共建築はかなりの被害を受けている（図 8-3, 8-4, 8-5）。ワーディーの奥地で、谷間が極端に狭くなる場所であるため、甚大な被害を受けたことが推察される。

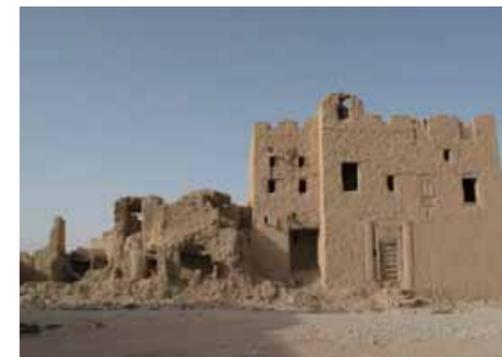
図 9-3 同、伝統的住居跡

マシュハドは、南北の幹線道路を挟んで東側にイスラム聖廟⁷などの宗教施設、西側にかつての旧市街が広がる（図 9-1）。旧市街は、無人化が進み、半壊した住宅も多い。旧市街のほぼ中心には、金曜モスクと、その周囲に平屋の店舗群が建ち並び、スーク広場を形成する（図 9-2）。また幹線道路側には、かつての貯水地跡が見られる。住宅配置はまばらで、伝統的住宅は日乾煉瓦造で、2、3層構成である。基本的には、一階部分を店舗、あるいは倉庫、厩として使用し、上層階に家族の為の諸室が設けられる（図 9-3、9-4）。平面構成は、中央にある通し柱をコアとして階段通路が周るといった、回遊式の構成をもつ。天井は、人の背丈ほどしかなく、集落の住居と比べるとかなり低い。

直接的な洪水の被害はみられないが、集落内部には荒廃した住居や空家がかかなり目立つ。マシュハドは、町自体が過疎化、衰退の状況にある。点在する伝統的住居は、住居内部が露呈し、また床が抜けた部屋も多く、その破損状態は深刻である。また、住居の遺構から判断すると、より西方にも旧市街が広がっていたと考えられるが、かつての集落の全容を知ることが難しい。ハジャラインの場合、丘の頂上付近では無住で住宅群がそのまま放置され荒廃している。

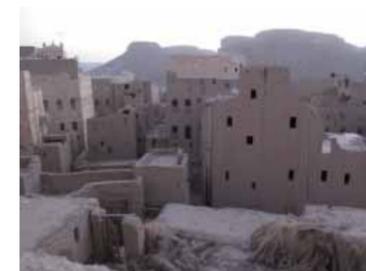
図 9-7 同、丘上からみた伝統的住宅

崖の中腹東寄りで平地となった場所の一角には、居住する住民コミュニティの拠り所として金曜モスクと広場がある。街路は、広場から環状に延びる通りを主要通りとし、そこから街区内部へと複雑に湾曲しながら走っている。通りを挟んで対面する住居の間にはマザッラ（上層連絡通路）が見られ、住居群が高度に密集していることが分かる（図 9-7）。

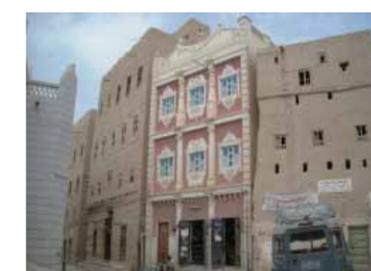
図 9-8 同、広場前の店舗併用住宅

住居は日乾煉瓦造の 3、4層構成で基部は石積みである。住居入口には、強い日差し対策と思われる、道路まで張り出したポーチが取り付けられている。住居は下層階を羊や山羊などの家畜小屋、上層階を家族の居住部分とするのが通例だが、広場周辺では、1階部分を店舗とする例もある（図 9-8）。金曜モスクの西と東には 3つのモスクがあり、地区の拠点となっている（図 9-9）。

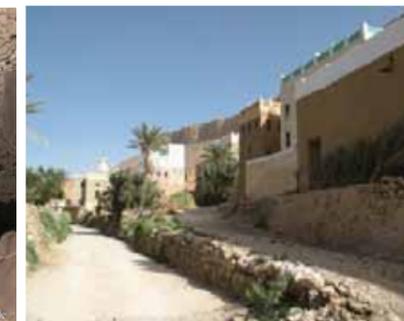
図 11-6
同，東西道路の堤防

カイドゥーンの集落は、南側のワーディーを後背として、東西約 2km に渡って広がる（図 11-5）。集落の北の道路は、両側に約 3 m の高さまで石積みを築き、洪水対策の堤防としていた（図 11-6）。堤防は集落の西端にある貯水池まで続いている（図 11-7）。

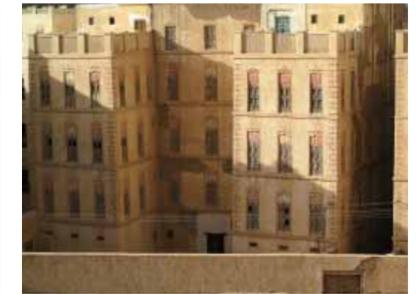
図 12-3 同、集合住宅

ブダは、高台の北側の斜面に三日月状に広がる集落で、水曜市が開かれることで有名である。集落は中央の崖上にあるアムーディー家の居住区を核として、その周囲に金曜モスクを拠点とする各集住層が築かれ、さらに東西方向へと新たに拡張している(図 12-1)。伝統的住宅は3、4層構成であるが、崖上に建てられたものは降雨により崩壊している例も多く観察できた。近代に新しく作られた住宅は、前庭を持つコの字型の平面構成を持ち、規模が大きくなると屋上にテラスを段状に重ねた特徴的な形式となる(図 12-2)。装飾要素として、開口部を囲む枠の上部はオジーアーチ、建物の角は漆喰で盛り上げたカラフルな隅石を表現し、さらにアイベックスの角をはめ込む独特なものが見られる。また、集落西端の緑地内にある貯水池付近には、アムーディー家によって築かれた集合住宅が見られる(図 12-3)。

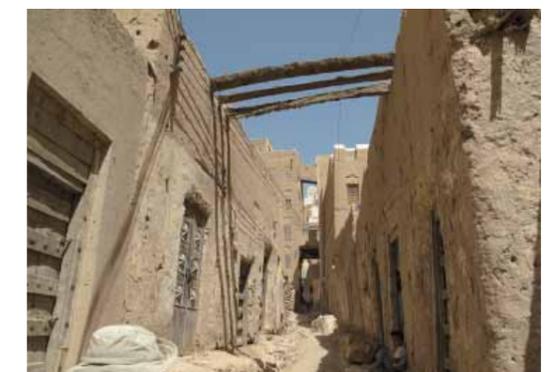
図 12-9 同、スーク跡

フレイバは、ワーディー・ドアーンにおける教育機関の中核である。ワーディーの麓に円状に広がる集落で、現状ではアスファルトの舗装道路に沿って南北方向に町が拡張していることが確認できる(図 12-7)。集落のほぼ中央にコンクリートブロック造の金曜モスクが建つ。道路の両側には低層の商業店舗が並び、また簡易ホテルなどのサービス施設がある(図 12-8)。集落の中心からやや南へはずれた広場には、周囲に棗椰子の木が植えられ、町の環境は整えられている。広場からは、スークが線状に北西へと伸び、通りに面して荒廃した平屋の店舗が建ち並ぶ(図 12-9)。店舗の壁からは棗椰子の梁材が対面する店舗と水平につながれた痕跡が見られ、以前は天井付きのスークであった可能性が高い。アブドゥルラフマーン氏によれば、フレイバはかつて周辺のワーディーの交易ルートの拠点として機能していたという。

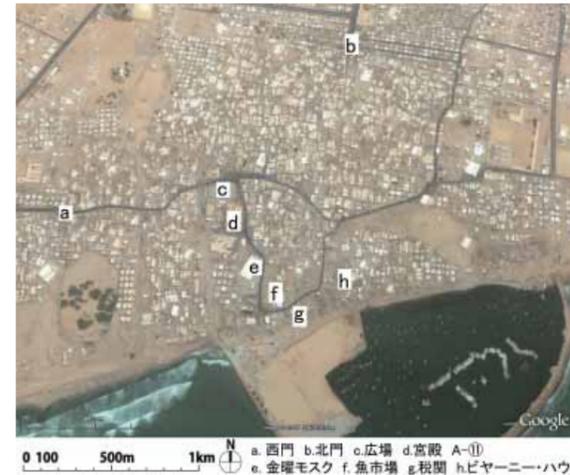
図 14-1 シフル（出典 Image©2009 Digital Globe）

市門や宮殿などの歴史的建造物では漆喰が剥落し、ひびが入るなどの損傷が見られた。

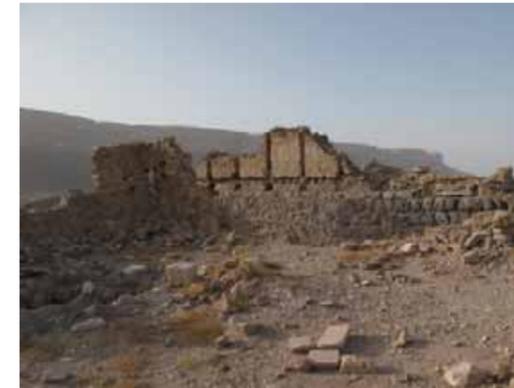
図 1-3 西側の神殿の壁

南イエメン時代に施工された太陽神殿の覆い屋のためのコンクリート製の基礎が、遺跡から転がり落ちている様相は、発掘がもたらした、遺跡破壊の一態を現わしているかのようだ。考古学遺跡の修復は、長い眠りから覚めた遺跡をどのように未来へと持続させていくのかという大きな課題を含んでいる。ただし、いまだ、ハドラマウトに住まう人々は貧困の度合いが強く、まして洪水の被害なども重なって、政府としてはなんの手当てもしていない状況である。このような状況下においては、考古学遺跡は、発掘、記録の後は、埋め戻す手法をとることが最良であると判断される。

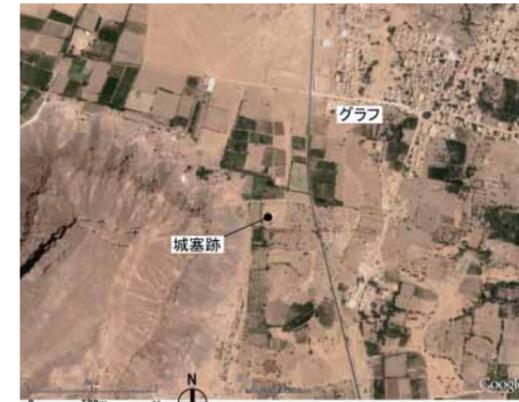
図 2-1 グラフの城塞跡

南から北に向かうワーディー・アドゥム【U- 】の下流、グラフの町の南西、約 700m に位置する考古学遺跡（図 2-1）。東西、南北ともに 100m 余りのマウンドである。

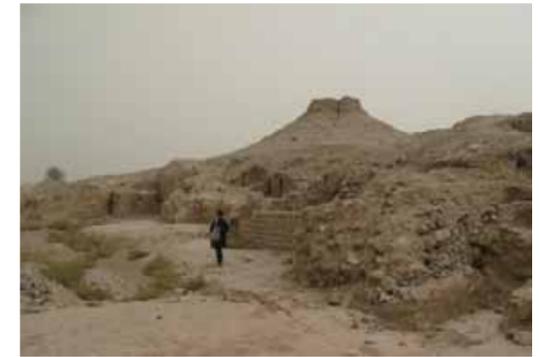
図 2-2 城塞跡を南西から見る

現在は、発掘の跡がそのまま残されている。西寄り中央部に高い城砦のような建造物があり、その西側一帯の発掘が行われた（図 2-2）。東側はなだらかに下る斜面で、発掘はなされていない。

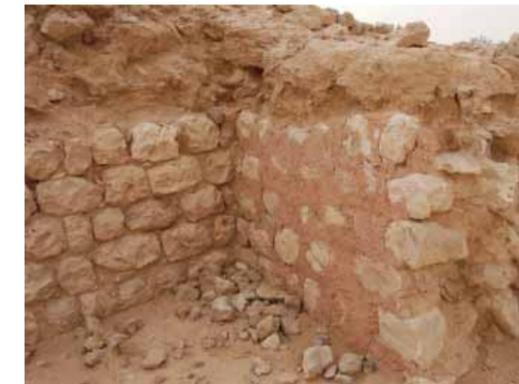
図 2-3 西側中央底部の壁

西側の中央低部には石積みの壁面がある（図 2-3）。横約 25cm 縦約 15cm の割り石を層状に積んでいく壁で、かなり厚い目地材を充填させ、所々に火を着けたと思われる赤みを帯びた上塗り材が残っている（図 2-4）。壁面の背後には、小石と土の混ざった躯体が露出している。石積みの壁と隣り合わせに日乾煉瓦造の壁面が突出しており、双方の技術が共存していたことを物語る。

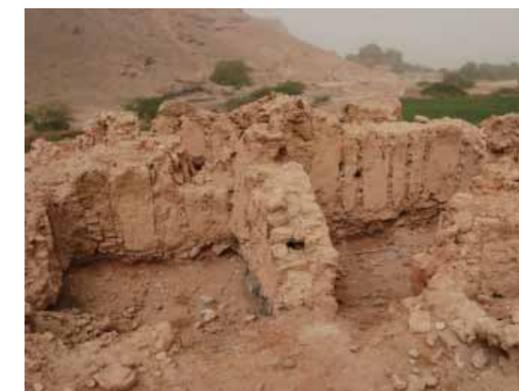
図 2-5 南側上層の諸室跡

南側に下った上層には、日乾煉瓦壁でいくつかの部屋に仕切られ、壁面には縦方向に木材が挿入された痕跡が残る（図 2-5）。壁は煉瓦の長手 2 枚分の厚さがあり、ほぼ 1m に達する。これらの部屋も基部には割り石を積んでいる（図 2-6）。

考古学遺跡の発掘後の処理に関しては、発掘品はサイウーンの博物館で保存されているが、遺跡のサイトはそのままに放置されることが多い。石造部分に比べ、日乾煉瓦造の部分は発掘によって覆い土が取り除かれ、そのままにしておくことによって浸食が進んでいく。発掘の後には、何らかの保存方策を建てるか、埋め戻すことが必要であろう。

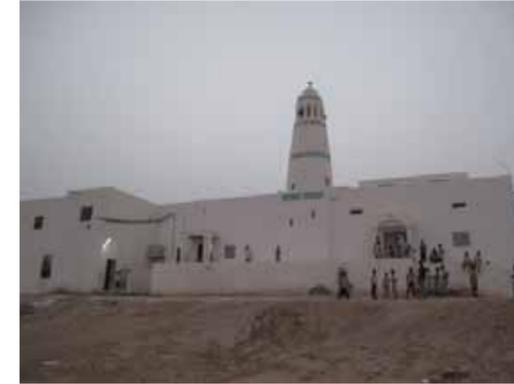
図3-1 ボールの金曜モスク，東側正面外観

ワーディー・ハドラマウトにおいて、サイウン、タリーム間を結ぶ東西道路からやや北へ外れたボール【U- 】にある金曜モスク。集落のほぼ中央で、やや小高い丘の上に位置し、その創設は10世紀中頃にまで遡る。中世初頭におけるハドラマウトのイスラーム建築の形態を示す遺構であるが、現在の建物は、かなりの改修・増築を経、ボールのモスクとして機能する（図3-1）。

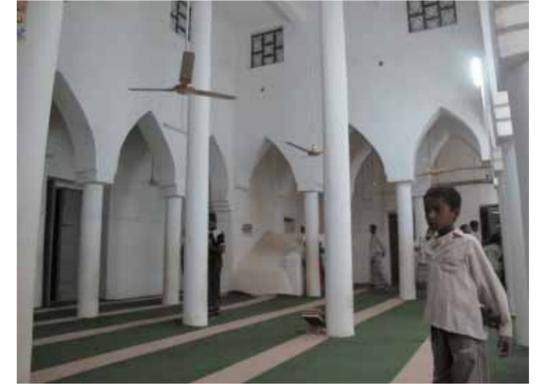
図3-2 モスクの内部，かつての中庭部分

古い部分の建物内部は、間口4間奥行4間がかつては中庭部分であったが、降雨を考慮して、上部を天井で覆い、その四周に支柱が挿入される（図3-2）。中庭の東と北側には奥行1間、南側には奥行2間の回廊が回っていた。奥の礼拝室は、尖頭馬蹄形アーチの列柱廊によって長辺7間、短辺3間の空間構成を持つ（図3-3）。ミフラーブのあるキブラ壁は建物の西側に当たり、2つのミフラーブと、その間にミンバルがある。ミンバルは南側のミフラーブの凹みに設けられた階段からアクセスするという、変わった方式である（図3-4）。

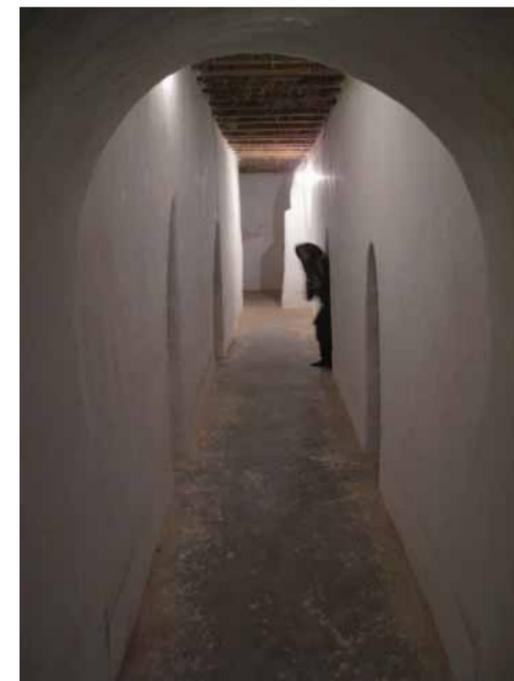
図3-5 地下礼拝室，中央通路

地下の礼拝室部分は、空間よりも壁面積の方が多く、あたかも洞窟のような細長い空間からなる（図3-5）。天井が極端に低く、通路やアーチ開口部の幅も狭いが、規模はほぼ上層部の礼拝室と同程度である（図3-6）。

比較的古色を保っているイスラーム宗教建築で、かつ生活上の使用度も高い。白漆喰を塗るのみの拙速な修繕だけではなく、地下空間を有するため、湿気対策を考慮にいたった処置を施すべき建物である。

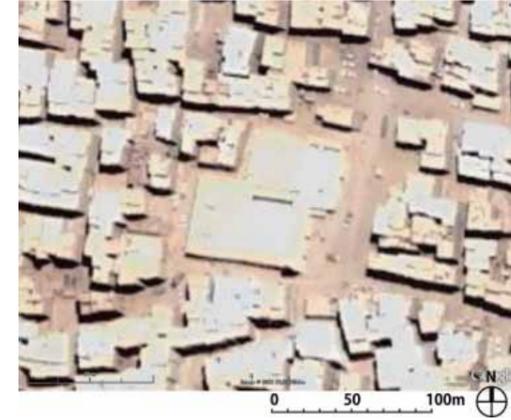
図 4-1 シバームの金曜モスク（中央の建物）
（出典 Image©2009 Digital Globe）

西から東に向かうワーディー・ハドラマウトのシバーム【U- 】にあるモスク。シバームの旧市街の中央から南西寄りに位置する（図 4-1）。西側がキブラとなり、金曜モスクとして機能する。

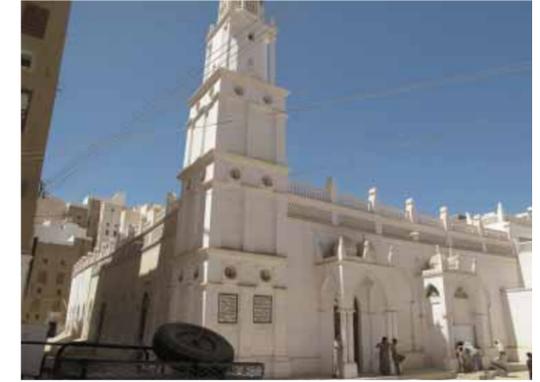
図 4-2 東側正面外観

アッパース朝の初期、753年に創建された。現状は日乾煉瓦造のモスクであるが、アッパース朝9世紀に典型的である焼成煉瓦が残存することから、アッパース朝カリフ・ハールーン・アル・ラシードの再建を物語る[Lewcock 1986, pp.49-50]。現在の形は、14世紀に整えられ、ボールのモスク【A- 】とよく似ている。モスク南東隅に位置するミナレットは16世紀の再建で、当初のミナレットもこの位置にあった（図 4-2）。近年GTZによって、修復が行われ、20世紀末の写真といくつかの相違点がみられる。

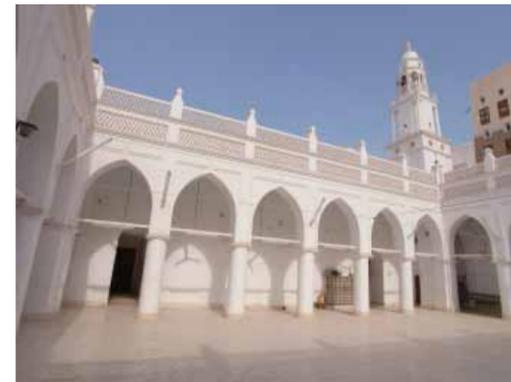
図 4-3 同内部，西側から中庭を見る

東西40m、南北25mの矩形の外壁で、西側に多柱礼拝室、東側に列柱を回した中庭が位置する（図 4-3）。敷地の北東隅に東西30m、南北15mの部分が突出し、東側に一部2層の閉じた礼拝室、西側を水施設とする。敷地の南東隅に方形のミナレットが付属する。

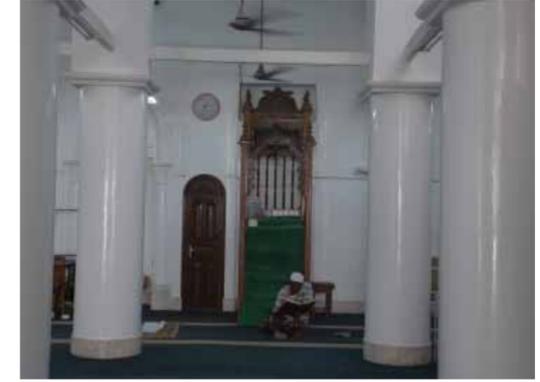
図 4-4 礼拝室のキブラ壁とミフラーブ

西側の礼拝室は、2部構成である。東側の中庭に開く部分は、間口8間、奥行2間で、円柱の上に尖頭形アーチが間口方向にかかっている。部屋の西側は壁で8つの開口部を持ち、その奥は閉じた礼拝室となっている。奥の礼拝室は、奥行は3間で、現状では修復がなされ、円形列柱の上に間口方向にアーチが架かる。ミフラーブの周囲には白いタイルがはられ、白い現代的塗料によって修復がなされた（図 4-4）。古いミンバル（説教壇）は、修理がなされ、新設のミンバル博物館へ移された（図 4-5）。

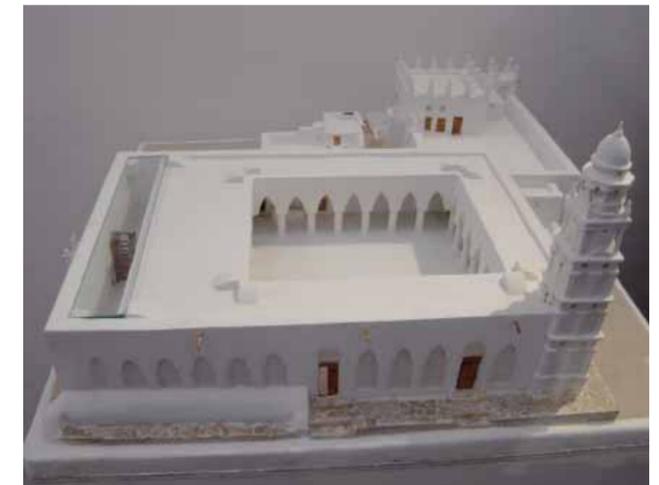
図 4-6 シバームの金曜モスク，全体模型*

ミナレットは矩形で、各面が柱型と丸窓によってアーティキュレートされ、礼拝室部分が2層、屋上より上に3層に区切られ、最上層は八角形となり、ドームを載せている（図 4-6）。

ミンバル博物館内に、ミンバルと合わせて、モスクの模型が展示されている。モスクの図面や写真等も展示し、修復の前と後を明確に展示するようにすることが望ましい。ハドラマウトではイスラーム教徒以外はモスクに入ることが難しいので、モスクに関する充実した博物館は観光には役立つであろう。

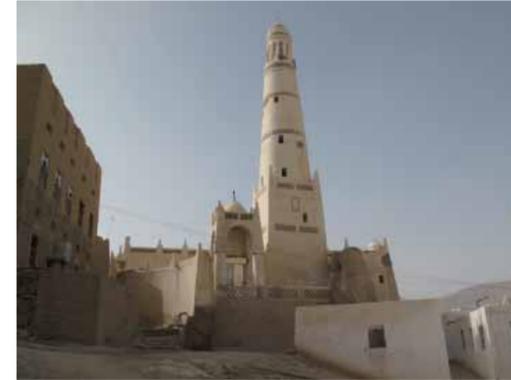
図 5-1 マスジド・アル・ファキーフ、西側正面外観

ワーディー・ハドラマウトの下流、西から東に向かうワーディー・マシーラ【U- 】の南側に位置するアイナートにあるモスク。斜面をなす町の中腹に位置する。室内には礼拝用の絨毯が敷かれ、扇風機やマイクが設けられ、モスクとして機能している（図 5-1）。

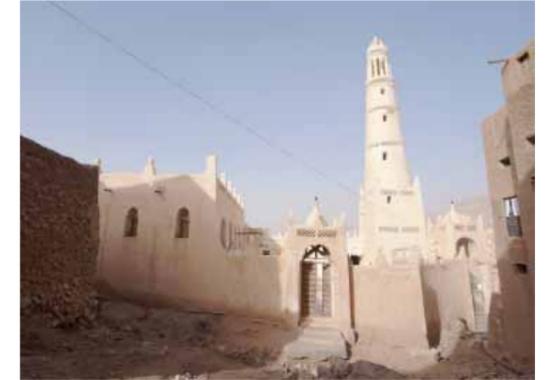
図 5-2 南側ファサード

日乾燥煉瓦造白塗りの建築である。西側に 2 重の多柱礼拝室、東側に囲い庭を持ち、敷地の東辺にミナレット、東辺のミナレットの南側に正面入り口、西辺に副入口を持つ（図 5-2）。シバーム大モスクの礼拝室と同様な 2 重の構成であるが、庭に回廊は伴わない。

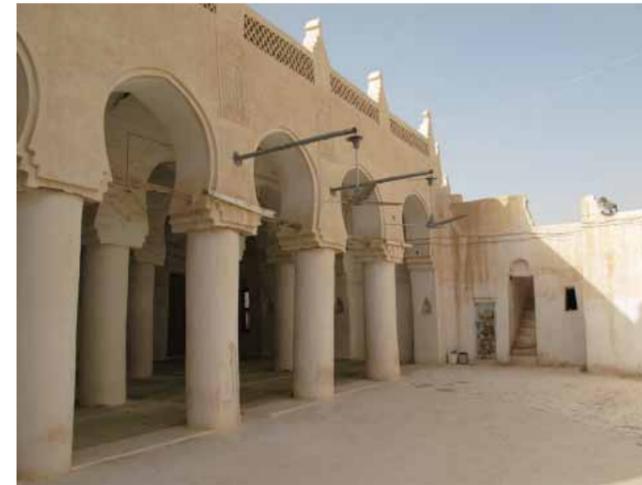
図 5-3 中庭と東側礼拝室

礼拝室は庭に向かって開く東側礼拝室と、奥の小礼拝室という 2 重の構成である（図 5-3）。東側礼拝室は、間口 5 間奥行 3 間の列柱室で、円柱の上に馬蹄形のアーチを間口方向に渡し、天井には間口と並行する 3 つのトンネル・ヴォールトを架ける（図 5-4）。中央部には、ねじり柱と尖頭馬蹄形アーチが特徴的なミフラーフが配される（図 5-5）。ミフラーフは平面的でヌーラ（漆喰）の浮彫で装飾され、アーチを囲む矩形の枠は、上部にバットレスのような突出部を備えている。この突出は、入口や礼拝室、およびミナレットの上部装飾と共通する。ミフラーフ壁の南端に奥の小礼拝室に続く木扉がある。小礼拝室は間口 3 間奥行 3 間で、東側礼拝室と同様に円柱の上に馬蹄形アーチを渡している。天井も同様にトンネル・ヴォールトである。ミフラーフの装飾は東側礼拝室と同様ながら、ニッチ状で奥行きが深い（図 5-6）。

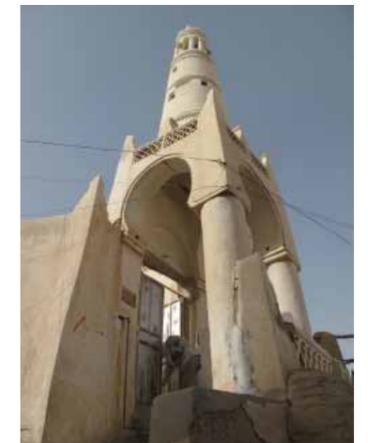
図 5-7 主入口のポーチ

主入口は、斜面に位置するため階段を上り、ポーチに達する。ポーチは、小さなドームを戴く建築で、2 本の円柱が前面に立つ。副入口は壁面に開口部を設けたもので、古い木製の扉が残る（図 5-7）。

日常的なモスクとしてのメンテナンスで十分であると思われるが、歴史的建造物として学術的記録を残すべきであろう。

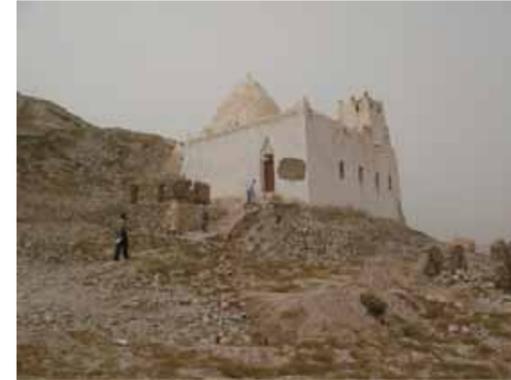
図 6-1 東側からモスクを見る

南から北に向かうワーディー・アドゥム【U-】の西側の高台に位置する礼拝室と墓をもつイスラームの宗教建造物。人々が住むガイル・ウマル村は河川を挟んで東側にある。自然岩に続く人工基壇を築き、北側に中庭を囲むモスク、南入口西側に墓建築を備える（図 6-1）。礼拝室には絨毯が畳んだままに放置され、中庭や墓内部も手入れや掃除も行き届いておらず、現在はあまり頻繁には利用されていないようであった。

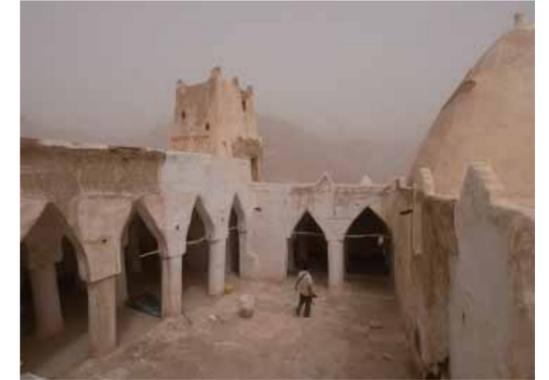
図 6-2 モスク南側から中庭を見る

平面は、長辺約 10 m × 短辺約 5 m の整形中庭を囲むコの字型の構成を持つ（図 6-2, 6-5）。西側のモスクは間口が 5 間、奥行が 3 間の礼拝室となる。中央列の南壁側の柱はやや太い。円柱の上に、間口方向に直線的な尖頭アーチを渡し、天井は 3 連のトンネル・ヴォールトとする。中央間にあるミフラブは、何度も上塗りを繰り返して装飾が退化しているものの、両脇にねじり柱のモチーフが確認できる。

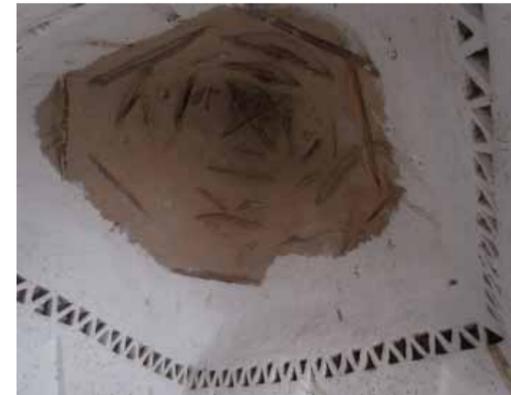
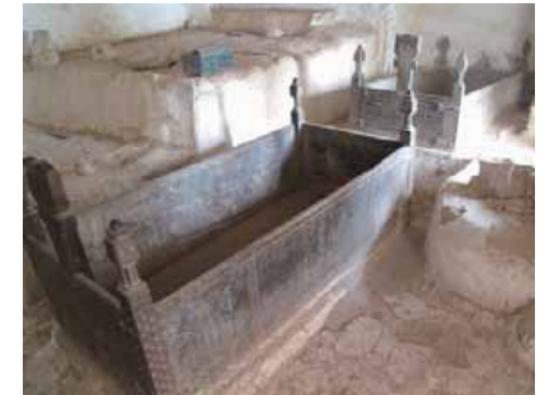
図 6-3 墓建築のドームを見上げる

一方、東側に備わる墓建築は、尖頭型のドームで覆われている。方形の平面からドームへの移行部は、西アジアに顕著なスクインチやペンデンティブを用いず、まず壁上部の周囲に細い丸木で八角形を形成し、それらを頂部へと積み重ねる構法を採用して、不整形なドーム内部空間を形作っている（図 6-3, 6-4）。

比較的古色を保っているイスラーム宗教建築なので、周囲の神秘主義教団遺跡と合わせて当初の復元を行いながら、修復すべき建造物である。

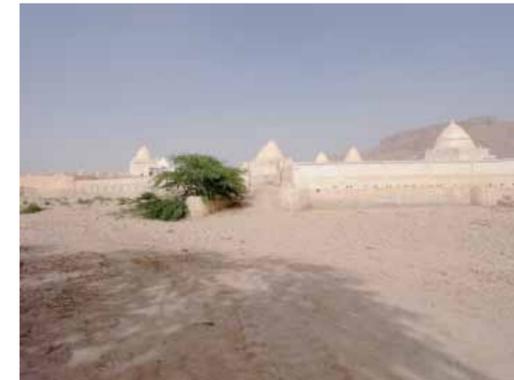
図 7-1 アイナート墓廟群，南側入口

ワーディー・ハドラマウトの下流、西から東に向かうワーディー・マシーラの南側に位置するアイナート【U- 】にある。アイナートの町の北外側の平地に位置する。斜面に上がっていく市街地と囲い地の間に河床が位置するため、囲壁はかなり高く頑丈である（図 7-1）。囲い地の中は、無数の墓石で埋め尽くされる。現在も新たに葬られる人もおり、シャイフの生誕祭には多くの参詣者でにぎわう生きた宗教建築である。

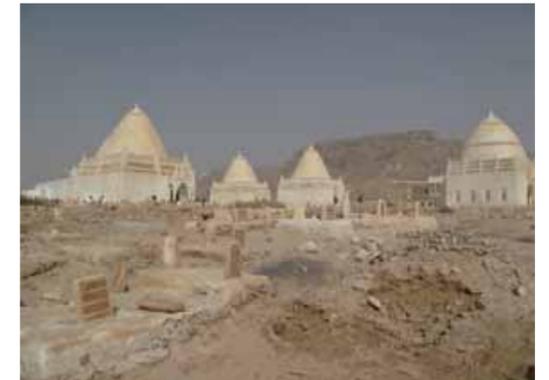
図 7-2 墓廟群と周囲の墓石

矩形の囲い地の中に 7 棟の墓建築と無数の墓がある（図 7-2）。敷地内はほぼ平坦ではあるが、墓建築のある部分は少し高くなっている。墓建築はそれぞれが 6 から 7m 四方くらいの大きさで、紡錘形のドームを戴く。南壁沿いに 3 基、中央に 2 基、北東隅に 2 基という配置である。立方体の部屋にドームを戴く形式で、ヌーラで真っ白に塗られているが、軒の透かし飾りが特徴的である。

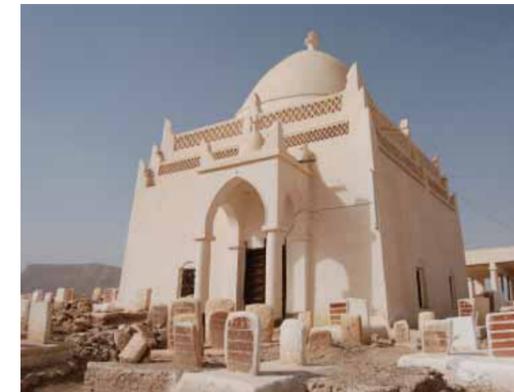
図 7-3 シャイフ・アブー・バクル・ブン・サーリムの墓廟

北東隅に位置するのが、初代シャイフ・アブー・バクル・ブン・サーリムの墓建築で、約 440 年前の建築である（図 7-3）。キブラが西方向にあたり、南に突出した入口を設け、他 3 方には各 2 か所の窓が挿入される。木製の浮彫装飾の扉を入ると、内部には巨大な木製のセノタフが 2 基、南西側の壁寄りにおかれ、小さな墓石が床を埋め尽くしている（図 7-4）。上部のドームは四角形の部屋から次第に円に近づいていく。その様式は、シリア北部のクッパ住宅と共通する。また、窓の上には直線的なアーチが穿たれる。

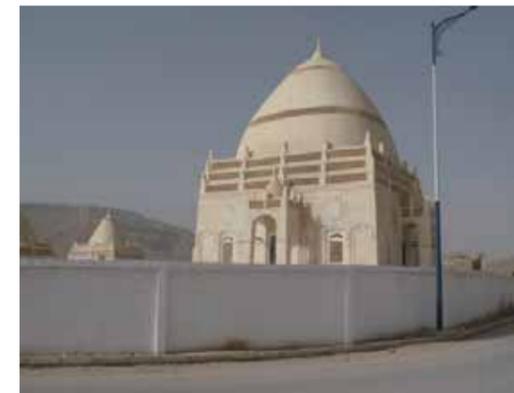
図 7-5 敷地南東の墓廟

南東隅の墓建築は、ドームも丸みを帯び、各面 4 か所の窓のアーチにはオジー・アーチが使われるなど、新たな特徴を見せる（図 7-5）。

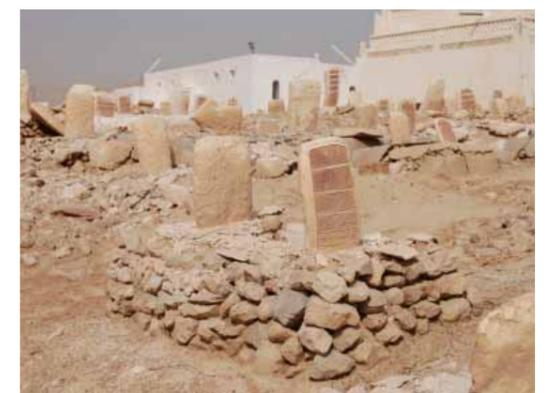
図 7-6 周辺の墓石

墓石の大きさにはさまざまな種類があるが、矩形の基壇上のセノタフを築き、その北側と南側、すなわち遺体の頭側と足側にほぼ正方形の石製墓標をたてるものが多い（図 7-6）。南側墓標の南面と北側墓標の北面に銘文が刻まれることが多い。

教団による修復で十分であると思われるが、歴史的建造物として学術的記録を残すべきであろう。

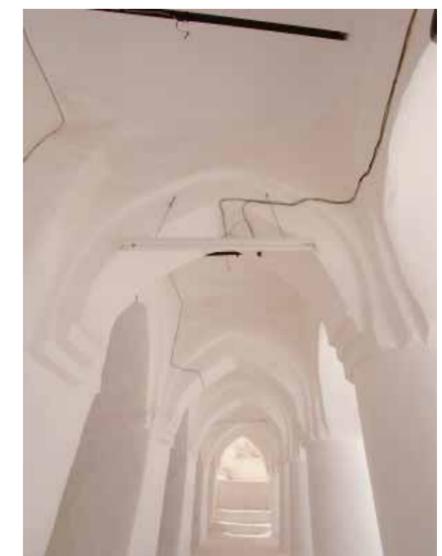
図 8-6 内部の列柱廊とヴォールト

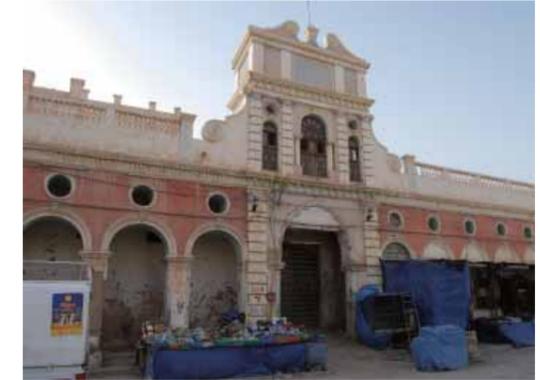
敷地東側にある主門付近の建物のファサードには、半円アーチによる連続アーケードとその上部に丸窓を備え、奥に続く中庭の周囲や宮殿部分と共通する西洋風の要素を持つ（図 9-2）。主門には多弁形のオジー・アーチが採用され、インド・イスラム建築風の要素を持つことに加え、扉回りにはコリント式の付け柱、バロック風の軒飾り、コーニス（軒蛇腹）の尖頭形アーチ、建物の角は漆喰で厚みをつけて隅石を表現するなど、随所に西洋風の要素が見られる（図 9-3）。こうした外来の様式が、すべて漆喰装飾によってなされており、宮殿全体は伝統的構法と外来の装飾要素が折衷した独特の様式を持つといえる。

図 9-2 宮殿の東側正面ファサード

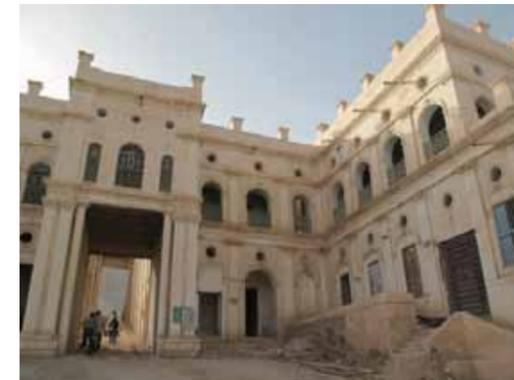
図 9-3 南東の宮殿入口

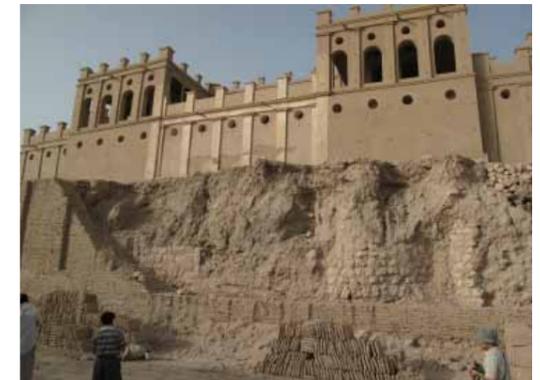
上段の宮殿は東西約 32 m、南北約 55 m の矩形平面をもった中庭式の建築である（図 9-4）。建物は 2 層構成と屋上テラスを持つ。宮殿は、各層ごとに庭に向かって開く列柱廊とその奥に各諸室を備える。廊下は、中央の中庭周囲を囲い、各諸室へと連絡する。室内には、中央に天井を 2 本の支柱で支える伝統的な構法が見られる。

図 9-4 上段の宮殿（カスル）南側

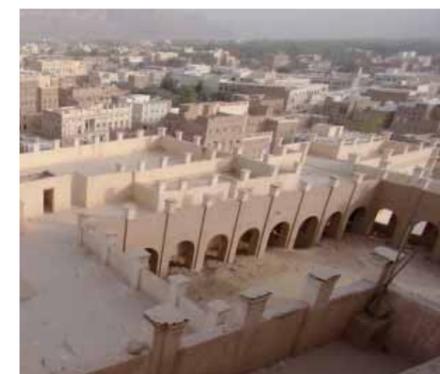
建物は、日乾煉瓦造で白漆喰塗りの建築である。宮殿は度重なる増築で、小高い丘状になり、現在は上段の現在修復中の宮殿と、今回の大雨により倒壊した下段の宮殿部分からなる。全体は東から西へ連なる 3 つの矩形中庭を持つ宮殿群で構成され、下段の東側から第一中庭と中央部の第二中庭を有する宮殿、そして上段西側の第三中庭を有する宮殿部分が連なる複合建築である（図 9-1, 9-5）。敷地の東側中央には第一中庭へと通じる主門と、その南隣に上段の宮殿へと直接連絡する入口を持つ。

図 9-5 下段の宮殿（ホスン）の中庭群

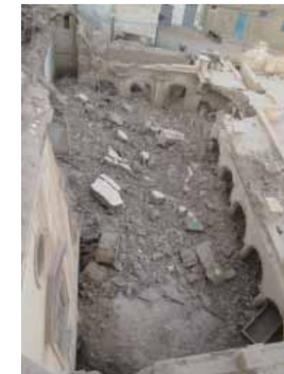
今回の降雨で、東側の下段の宮殿では、テラスの床の一部が崩落し、中庭周囲のアーチ壁が破損するなど降雨の被害が多い（図 9-6, 9-7）。また、各諸室には、崩壊は免れたものの、一部漆喰が剥落し、内部の煉瓦壁が露呈する箇所が目立つ。

図 9-6 第一中庭西部分

現在、上段の宮殿部分の修復が行われているが、下段にある中庭とその宮殿を含めた全体プランを復元しつつ、保存されるべき建物である。ハドラマウトにおける歴史的建造物としての価値も高く、今後は修復ともに学術的記録を残すべきである。

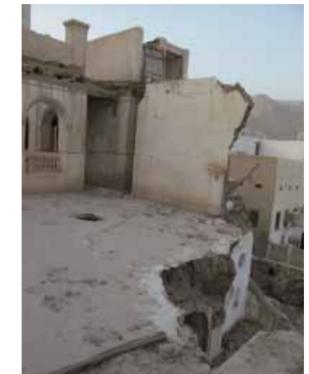
図 9-7 テラスの崩落部分

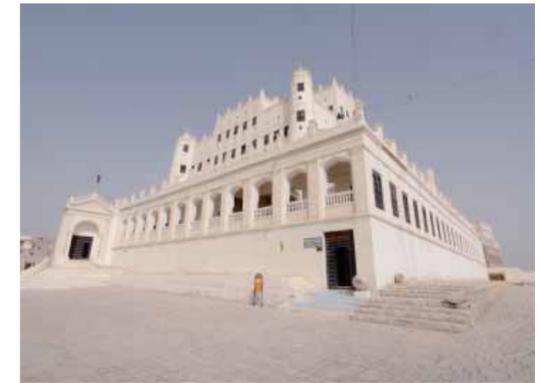
建物は日乾煉瓦造で白漆喰塗り、全体は屋上テラスを含めた 7 層構成である（図 10-2）。宮殿は、南の広場に向かう正門から連なる下段の建物と、四隅に 4 本の円筒形のボルジュを備えた上段の宮殿からなる。かつてスルターンの時代には、建物下段の一層目を会議室や式典を行うホールとして、上段の宮殿である 2 層目を食糧庫や武器庫、使用人の居室とし、3 層目をスルターンの私室と会議室、4 層目をスルターンの家族の居室、5 層目を接客室、最上階の 2 室を最も重要な貴賓室として使用していた（図 10-4）。

図 10-2 宮殿，南側正面から建物全体を見る

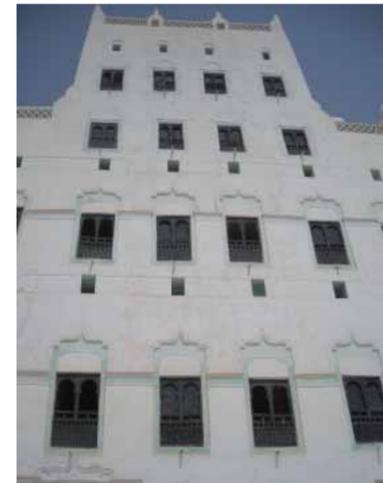
下段建物のファサードを見ると、正門の半円アーチ、上部のペディメント（三角破風）および下段の建物を囲うヴェランダの尖頭形の連続アーチからも西洋風の要素が強い。上段の宮殿のファサードを見ると、木製窓の欄間に見られる 2 対の馬蹄形アーチに加え、テラスにあるバットレスなどの伝統的な要素に加え、窓を囲う枠上部のオジー・アーチのようにインド・イスラームの要素を取り入れることで、全体は折衷様式でまとめられている（図 10-3）。

図 10-3 上段の宮殿，南側ファサード

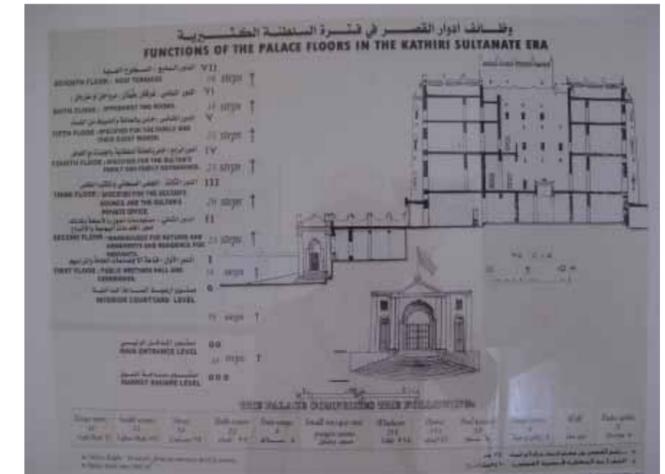
図 10-4 宮殿，断面図

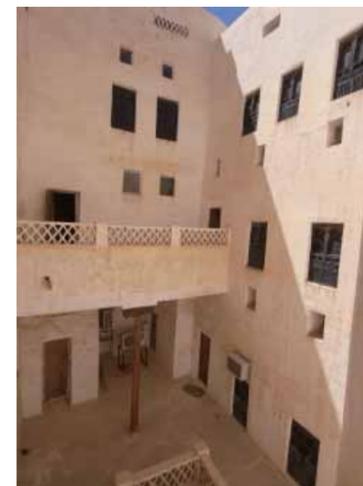
宮殿は、建物中央を吹きぬけとする中庭建築である（図 10-5）。平面は、中庭の周囲を廊下が周り、その周囲の諸室群が配される構成を持つ。宮殿の南東部の一角にある展示室は、かつての宮殿の主室部分である。天井の架構は 2 本の大梁を 4 本の持ち送り柱で支え、梁材上に角材を並べるといった伝統的構法が復元されている（図 10-6）。

図 10-5 宮殿の光庭

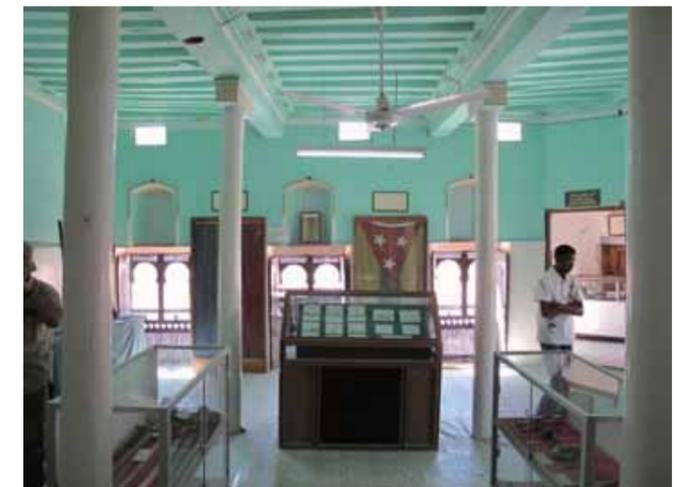
図 10-6 宮殿の主室

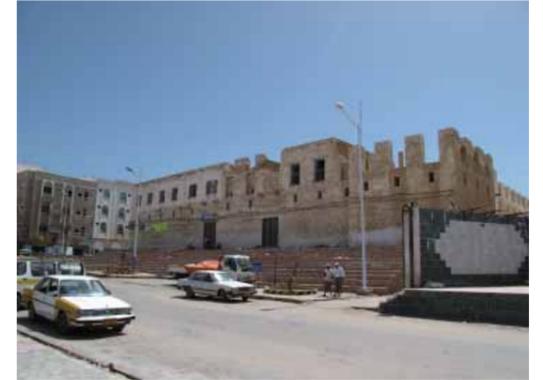
東西 50m、南北 70m の矩形の閉鎖的な石造建造物で、中央部の中庭は東西 20m、南北 25m である（図 11-1）。北西隅と南東隅に正方形平面の塔がファサードからわずかに突出する。北側が正面で、広場に面して建物幅の大階段があり、壁面中央部に 2 か所の木製の入口がある（図 11-2）。外壁は無装飾で、南面、西面ファサードには当初の 1 階だったころのバットレスが残る（図 11-3）。

図 11-2 宮殿の北側正面ファサード

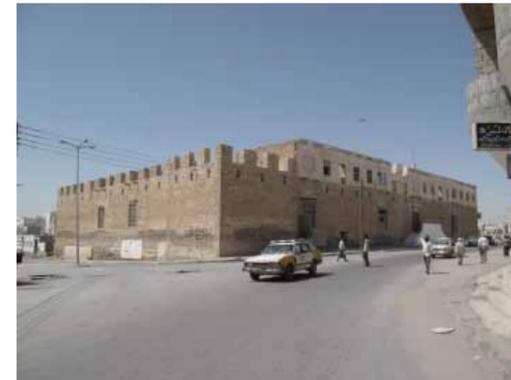
図 11-3 宮殿の南側ファサード

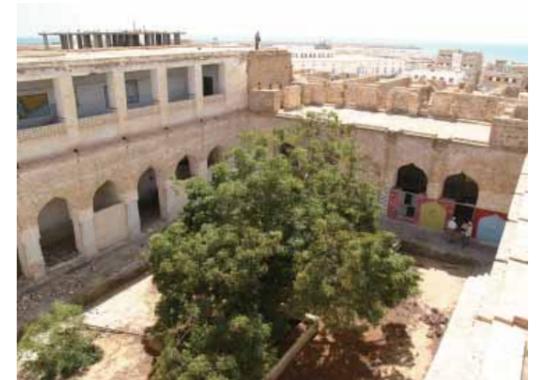
中庭に対して対称的な平面を持ち、中庭の周囲にはテラスが回り、中庭レベルは 60cm ほど低い（図 11-4）。こうした中庭の構成には、イランなど西アジアの隊商宿との共通性がみられる。中庭の北面と南面に広間があり、両者の地下には地下室がある。北側広間がメインの広間で、中庭に面してムガル朝風の多弁形の 5 連アーチを開口し、太い梁を渡した根太天井とする（図 11-5）。学校として使用されたときの後補壁によって分断されているが壁面の漆喰装飾には西洋古典主義の影響がみられる。

図 11-4 北側から宮殿中庭を見る

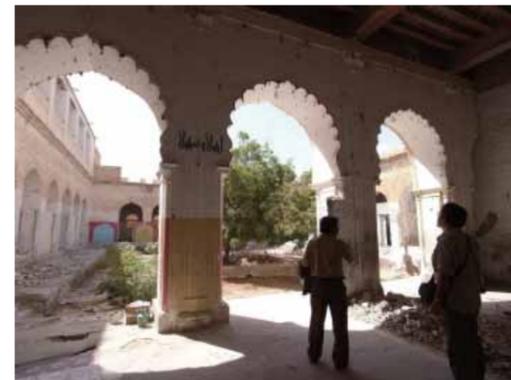
図 11-5 中庭に面する北側広間

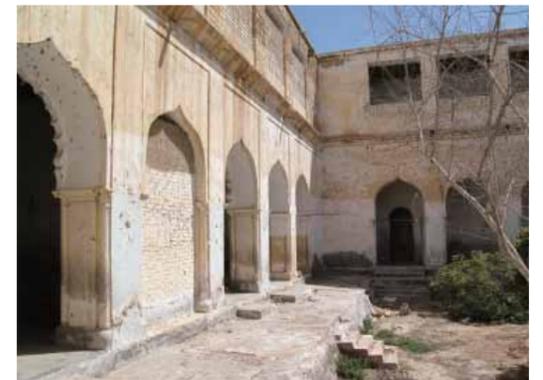
中庭の東西面は 7 連アーチの周廊となり、その背後に細長い個室が配される。中庭ファサードをアーティキュレートするピアの付柱やそこに架かるオジー・アーチは、ムガル建築よりもデカン建築の影響が大きい（図 11-6）。建物の南西隅に井戸がある。また、雨季の水をためる貯水層がある。

図 11-6 中庭の周廊の連続オジーアーチ

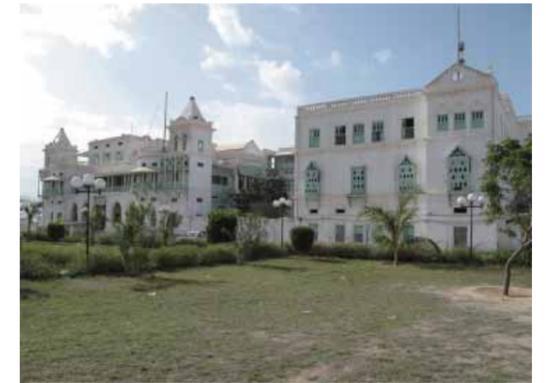
岬状のムカッター【U-】の旧市街から西北西、約1kmに位置する宮殿建築。建物規模は、東西70m、南北25mと細長く、東翼と西翼からなる3層の建造物である(図12-2)。東翼は宮殿博物館となり、西翼はそのままに放置されている。北側の庭園は公的な役割が強く、東西140m、南北55mと広大で、ほぼ中央に泉があり、博物館の前庭として整備される。建物の南側、海に面する庭園は、東西80m、南北40mで私的な役割がつよい(図12-3)。

図 12-2 宮殿の北側正面ファサード

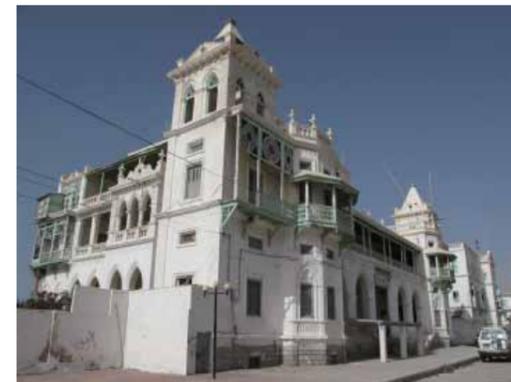
東翼は古く、1924年ころにクアイティー家のスルターン・ウマル・ブン・アワド(1936年没)によって建設された。西翼と東翼最上層は、1940年代にスルターン・サーリフ・ブン・ガーリブ(1956年没)によって付加された[Damluji 2007, p.155]。ともに、インドからきた工人によって建設され、ゴシック風、インド・イスラーム風の細部を有する折衷的な建造物である⁷(図12-3)。

図 12-3 宮殿を北東から見る

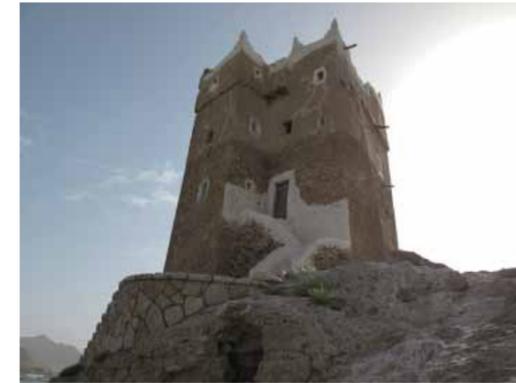
ムカッター【U-】の西側を北から南に流れるワーディーの上流に位置する城砦建築。海からは直線距離で3kmほど内陸にある。ムカッターからシフル【U-】へ向かう舗装道路の両側に、対の建造物がある。道路の西側の建築は、高い岩の上に載る3層構成、出隅入隅平面の城である（図13-1）。道路の東側の建築は、低い岩の上に築かれた2層構成矩形平面の城である（図13-2）。両者の距離は約70mで、相互関連をもつ施設であったことが推察される。

図 13-1 ホスン・アル・グワイズィー，西側城砦

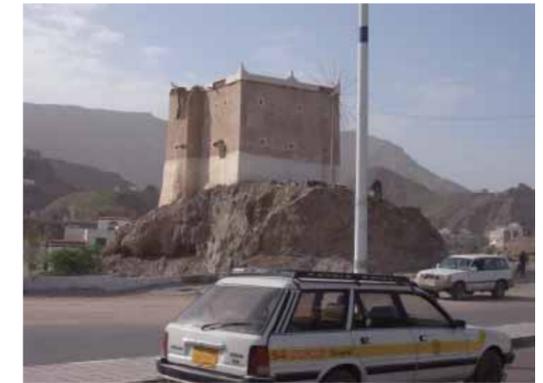
図 13-2 東側城砦

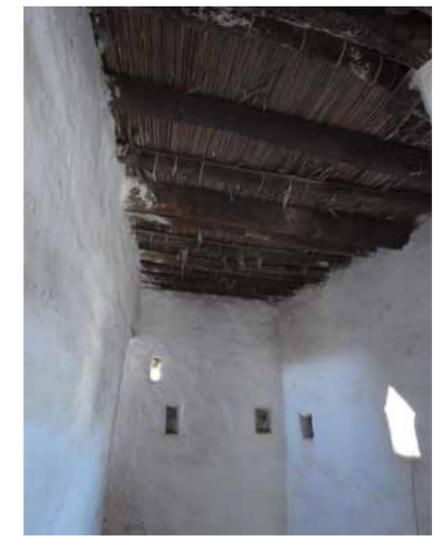
道路西側の城は、1層と2層は荒石積み、3層目と4層目のテラスは日乾煉瓦造である（図13-3）。不整形の岩の上に建造されているため、敷地と合わせるために出隅入隅平面となり、入口には階段を上って到達する。室内は開口部が少なく、厚い壁の上に梁材を置き、小枝を敷き、土を載せた平天井とする（図13-4）。2層までは荒石積みが露呈し、3層以上は泥が塗られ、最上部には白いスタッコ塗りとなる。

図 13-4 西側城砦の室内平天井

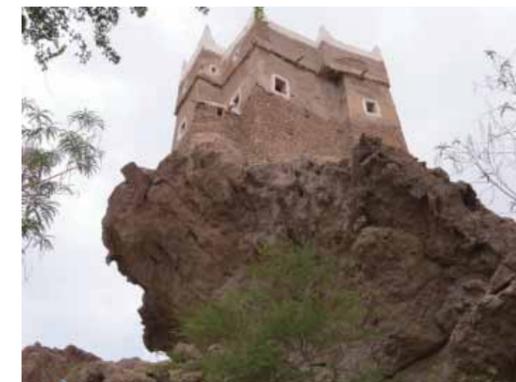
10年前に修復されたもの、道路西側の建造物は、上階部分が崩れ落ちてしまった（図13-5、13-6）。城自体は岩盤上の高い部分に位置するので、直接の洪水の被害ではなく、降雨による被害であることが推察される。2008年夏に訪問した時には、きちんとメンテナンスがされていたので、補修時に何らかの排水上の不備があったのかもしれない。水に弱い日乾煉瓦造の建築では、集中豪雨に対して、降雨後のメンテナンスに加え、日常の排水の点検が欠かせないことが明らかである。

図 13-5 西側城砦の北面，被害前（2008年7月）

ハドラマウト州の湾岸部は、内陸部に比してかなり豊かで、建設事業も盛んである。ムカッターやシフルでは、旧市街においても伝統的な住宅が壊され、新しい建造物へと置き換わっている。こうした潮流の中で、スルターンと関係するいくつかの遺跡が、市民の公園的な意味を持って整備されたことが推察されるので、修理が施されることが望ましい。ただし、周期的なメンテナンスに加え、遺跡公園の日常的な維持管理を整備しておかねばならない。

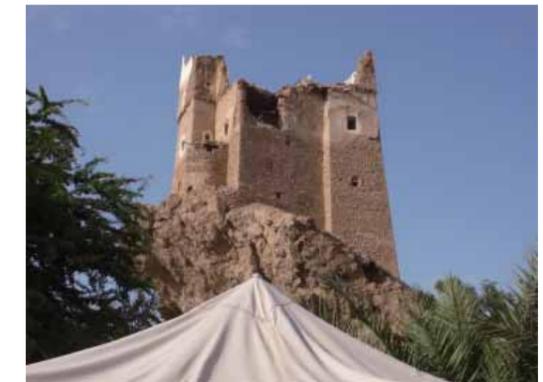
図 13-6 西側城砦の北面，被害後

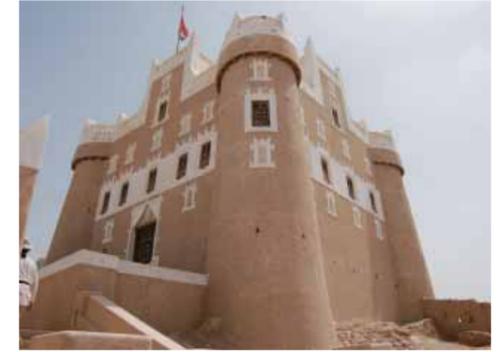
建物は 3 層構成で、屋上はテラス付である。建物外壁の四隅には外敵を監視するための円筒形のボルジュが備わり、いわゆるサイウーンの宮殿【A-】やカサムのシャイフ邸【A-】のような城砦建築としての堅牢な様相を呈している（図 14-2）。

図 14-2 城砦正面入口ファサード

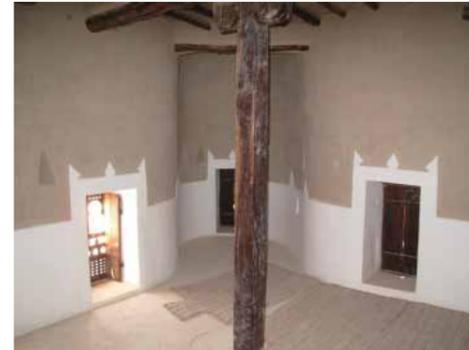
平面構成をみると、ほぼ正方形の敷地いっぱいに建物が建ち、各層は東西の中廊下にして各諸室を配する平面を持つ（図 14-3）。カサムのシャイフ邸やアブドゥルラフマーン邸【A-】のような中央光庭型の住宅と比べると閉鎖的である（図 14-5）。2 階平面においては、中廊下をはさんで建物四隅に主室を配し、その間を台所や洗面所などの細長い部屋が占める。主室では、壁の開開口部の下端は部屋の床とほぼ同じレベルとなり、外側のボルジュともつながっている（図 14-3）。ボルジュの壁には、内側から鉄砲を突き出すための穴と、監視用の小窓が設けられている。主室の壁の各所にはニッチが穿たれており、これはかつて城砦に駐屯した兵隊が好んだコーヒーを沸かすための炉であるという（図 14-4）。また、部屋の構造は、柱上の持ち送りと梁によって支えられる天井が特徴的である（図 14-7）。

図 14-3 2 階の主室内観
