イエメン共和国ハドラマウト地方
洪水による被災文化遺産調査報告

2009年

文化遺産国際協力コンソーシアム

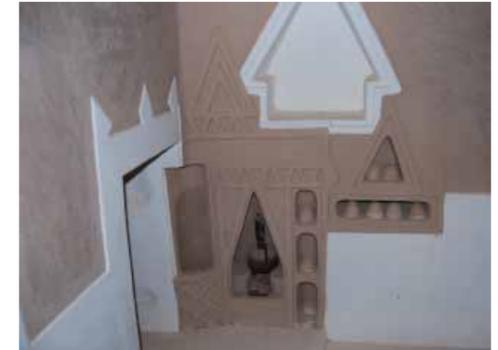
平面構成をみると、ほぼ正方形の敷地いっぱいに建物が建ち、各層は東西の中廊下にして各諸室を配する平面を持つ（図 14-3）。カサムのシャイフ邸やアブドゥルラフマーン邸【A-】のような中央光庭型の住宅と比べると閉鎖的である（図 14-5）。2 階平面においては、中廊下をはさんで建物四隅に主室を配し、その間を台所や洗面所などの細長い部屋が占める。主室では、壁の開開口部の下端は部屋の床とほぼ同じレベルとなり、外側のボルジュともつながっている（図 14-3）。ボルジュの壁には、内側から鉄砲を突き出すための穴と、監視用の小窓が設けられている。主室の壁の各所にはニッチが穿たれており、これはかつて城砦に駐屯した兵隊が好んだコーヒーを沸かすための炉であるという（図 14-4）。また、部屋の構造は、柱上の持ち送りと梁によって支えられる天井が特徴的である（図 14-7）。

図 14-4 コーヒーを沸かす炉

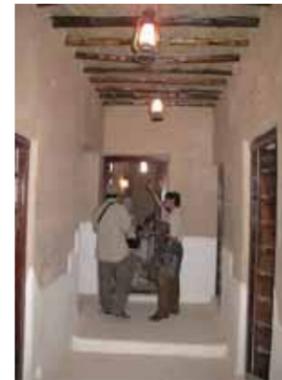
図 14-5 2 階，中央廊下

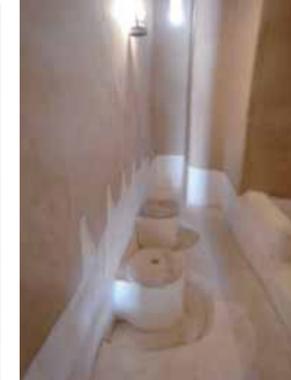
台所にはかつてパン作りのための製粉を行う回転式の石臼が置かれている（図 14-6）。

図 14-6 同，台所

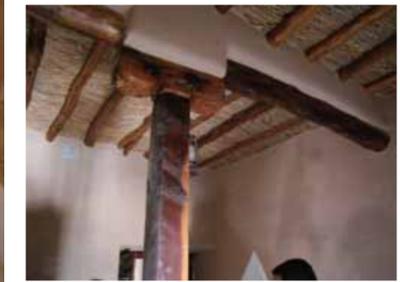
図 14-7 柱上の持ち送りと梁によって支えられる天井

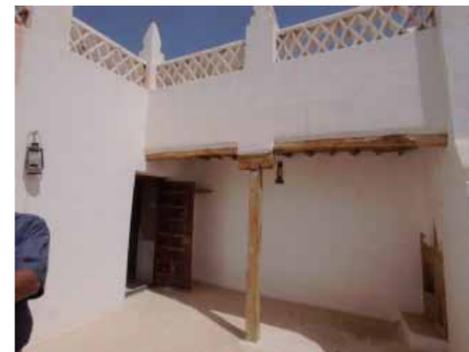
屋上のテラスは、雨による建物への浸水を防ぐため、床一面に漆喰が塗られる（図 14-8）。加えて、溜まった水を各排水口から外へ逃がすため、床は水勾配がつけられている（図 14-9）。

図 14-8 屋上テラスの様子

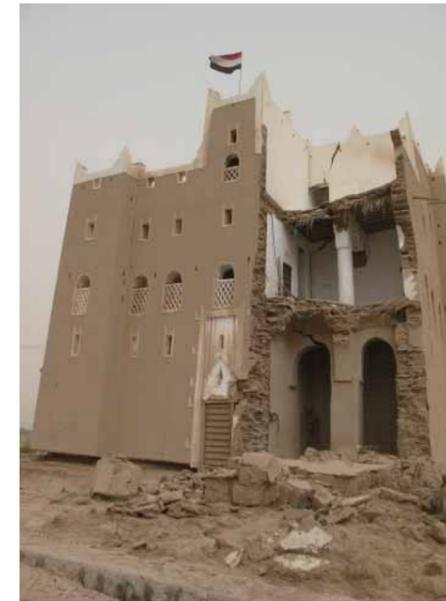
2005年にイエメン文化省が700万リヤルを投じて修理し、交易往還の資料館として公開することが計画されていた¹⁰。修理の際に、基礎部分に石材を用いて補強し、さらに周囲に石造の壁を設けた。洪水前は博物館として公開されなかったように見受けられた(図15-1)。

図 15-1 クート・アル・ナハル, 南側正面

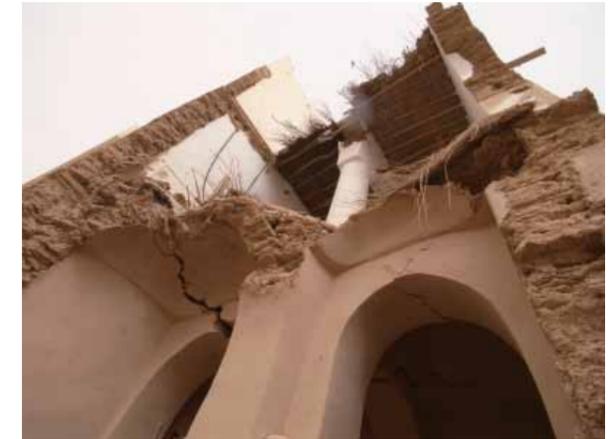
図 15-2 建物内部の露呈部分, 室内のアーチ構法

基礎部分、南東の崩壊部分にかなり損傷が激しいので、ほぼ、再建に近い形で修復せねばならない。洪水による土砂を取り除き、地盤整備が必要である。立地自体がワーディーとかなり近接しているため、再建する場合には、北側に防壁を考えねばならない。

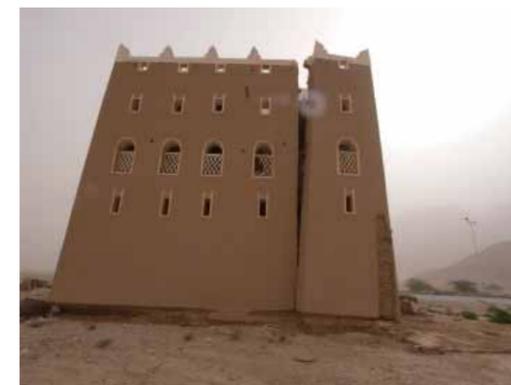
建物の平面は、各層の中央部には排水口が突き出しているため、おそらく建物の内部では、中央部が通路となり、その東西両側に間口が開開口部2つ分、奥行が開開口部4つ分の部屋ユニットが備わるといった構成をもっていることが推察される(図15-3、15-4)。北側のいわゆる裏手のファサード中央には、排水用シュートが設置されている(図15-5)。

図 15-3 西側ファサード

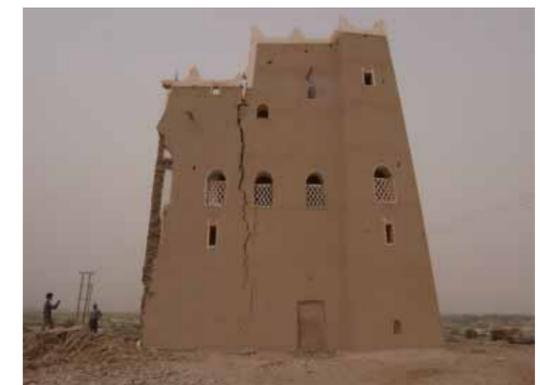
図 15-4 東側ファサード

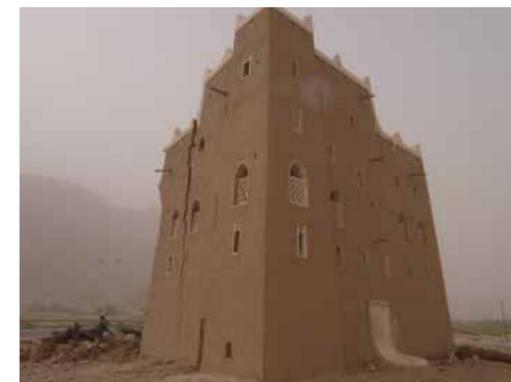
図 15-5 南側の建物裏手

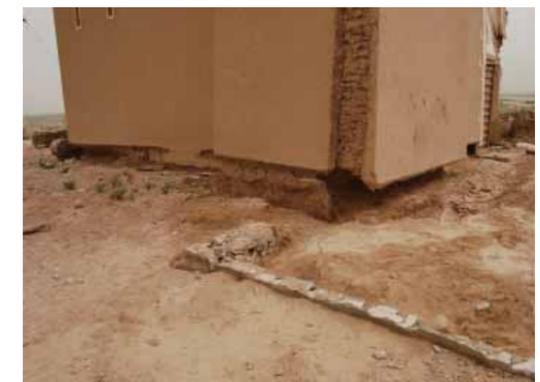
北側を西から東へ向かって走るワーディーからの洪水により、かなりの被害を受ける。南入口東の南東部分が崩れ、内部が露呈している。また、修理された基礎石より水位が増し、南西突出部の基礎上の日乾煉瓦が高さ30cm、深さ20cmほどにえぐられ、突出部自体が本体から離れて傾斜する。建物周囲は、土砂により本来の地面よりも1mほど高い堆積がみられる(図15-6)。

図 15-6 南西分の基礎がえぐられる

ワーディー・ハドラマウトに伝統的な構法を用いた適当な大きさの公共建築であり、タリームとサイウーンをつなぐ道路に面している点からも、修復し、資料館として開館することによって、大きな観光資源となることが期待される。

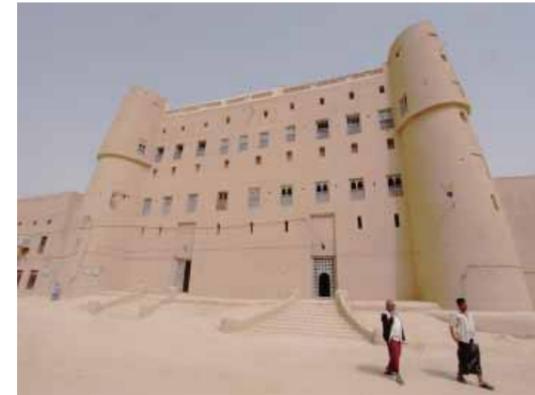
この建物は、200年ほど前にカサム村のシャイフによって建設された。現在は、カサムのシャイフである、カイス・ブン・アブド・ブン・アリー・ビン・ヤマニー・アル・タミーミーが所有する。カサムのシャイフの権力は強大で、カサム、サナアのワーディー一帯に北は砂漠から南は海まで及び。彼は1967年まで村に住んでいたが、イエメン革命（1962年）以降、王政が廃止されたことで故郷を離れ、その間アブダビに滞在していた。南北統一後の1993年に、カサム村へと帰り、先祖代々継承された屋敷を、伝統的構法を用いて再建した¹²（図16-1）。

図 16-1 カサムのシャイフ邸，西側正面

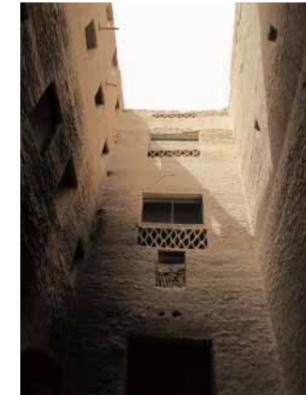
建物は3層構成で、矩形的の光庭を持つ中庭式住居である（図16-2）。1階部分のスペースを穀物などの保管倉庫や家畜用倉庫として使用し、2階以上のスペースを居住空間として使用している。建物外側の四隅には、周囲の外敵を監視するためのボルジュが備わり、ワーディー・ハドラマウトに分布するホスン（出城）のような堅牢な構成を持つ。

図 16-2 住宅の光庭

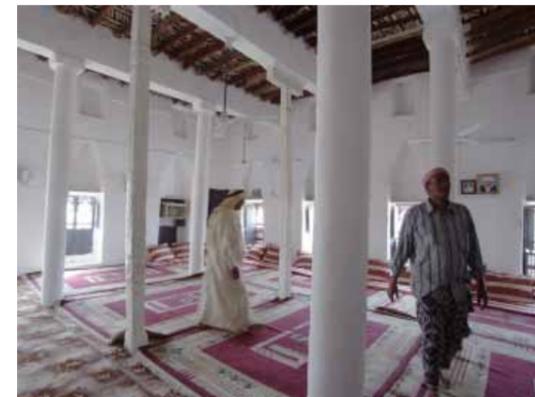
建物自体は、ほぼ正方形の矩形平面で、中央の光庭とその周囲の廊下、そして四方に配された主室部分からなる。2階の南西隅にあたる部屋は主賓を招くためのマジュリス（男性用接客室）となる（図16-3）。部屋の西壁に、漆喰で厚塗りされたミフラーブの窪みがある（図16-4）。住宅の一室で、宗教的な集団礼拝が行われていることを示す。所有者の話では、各層とも平面プランは同じで、主室は各階に4室ずつ、全体では12室あるという。

図 16-3 3階，南東部のマジュリス

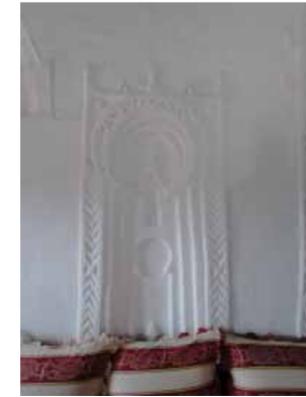
図 16-4 マジュリス西壁のミフラーブ

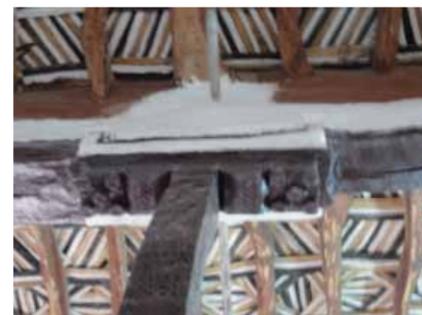
主室は、各辺が開口部の数3つ分の規格をもつほぼ整形の平面である。部屋の天井高は約5mで、天井を持ち送りで支える6本の柱が立つ。天井をみると、梁の上に丸木を並べて、その上にナツメヤシの葉柄を装飾的に敷きつめている¹³（図16-5）。

13 天井の意匠はこの地方独特のもので、丸太を交差してできたマス内に、ひし形をつくるようにナツメヤシの葉柄を編む。ナツメヤシの葉柄は赤色、白色、黒色の3色を表現し、交互に並べられる。

図 16-5 天井の架構と持ち送り

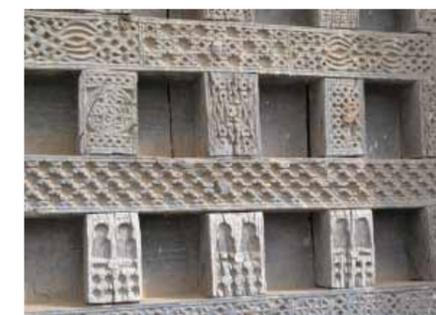
光庭を挟んで東側を接客空間、西側を居住空間に分ける。建物の南側に正門を二つ設け、東側を接客用入口、西側を家族用入口として、下層から上層の各ユニットへの導線を分ける。正門の扉は古く、木格子にアラバスク文様や馬蹄形アーチが木彫りされている（図16-6）。接客用の東側の玄関通路はL字型にとられ、中央の階段室へ続く（図16-7）。通路の床は、泥をしめ固め丹念に磨かれている。加えて階段の踏面には、滑り止めと視覚的効果のために楕円状の特徴的なモチーフが薄く彫られおり、大切な客人に対しての細かな配慮が窺える（図16-8）。

図 16-6 正門扉の木彫

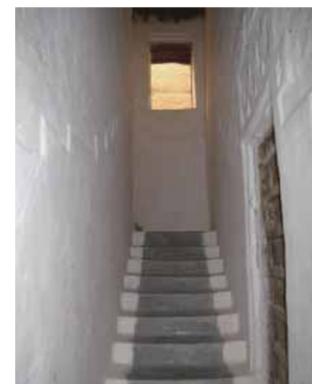
図 16-7 1階，玄関通路

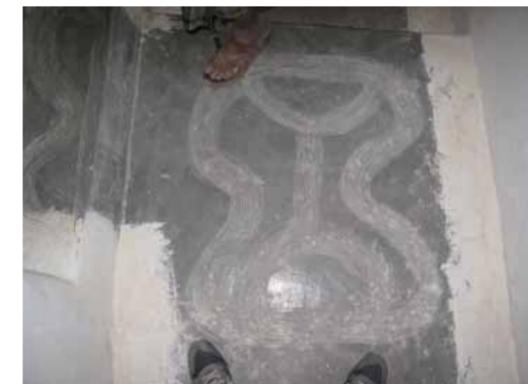
図 16-8 階段，踏面の意匠

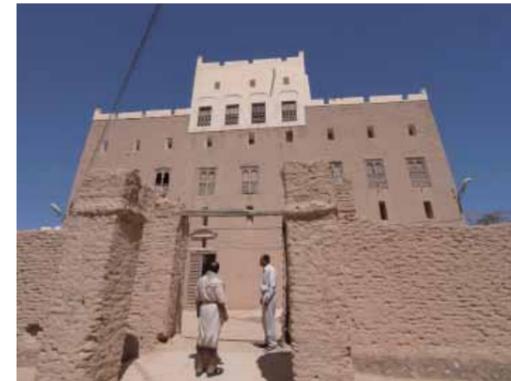
建物はテラス付で4層構成の住棟と、その周囲を囲う壁からなる（図17-1）。住棟の下階は倉庫となる。上階は中央に光中庭がおかれ、その周囲を通路が通り、各部屋が配される。敷地周囲は壁で囲われ、敷地の北東隅には小礼拝室と水浴場跡がある（図17-2）。平面の構成はシンプルで、各部屋の規格は、周囲の開開口部の数で決定する¹⁵（図17-5）。

図 17-1 邸宅，南側正面ファサード

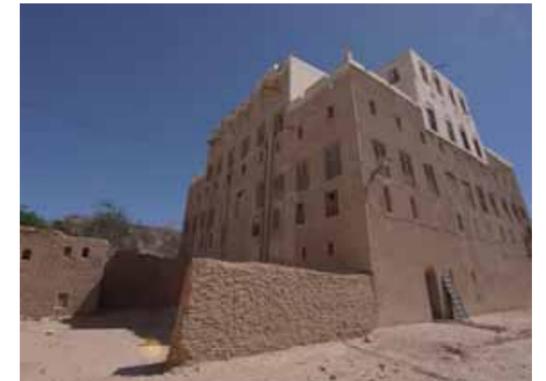
図 17-2 北西から見た建物裏手

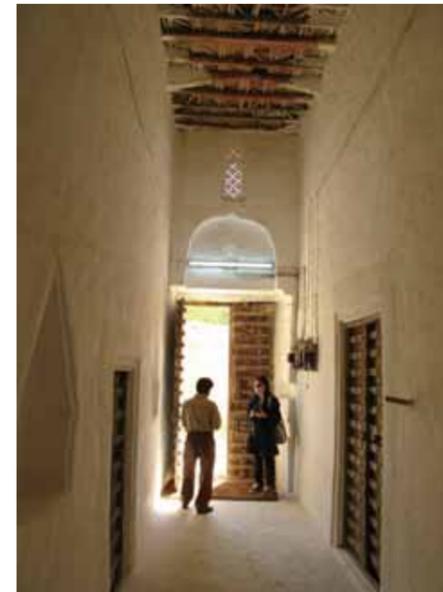
1階は、南辺中央対の入口を備える。西側の入口を入ると、天井高の高い通廊がL字形にとられ、西辺中央に階段室が位置する（図17-3）。2階は、中央の光井戸を挟んでほぼ左右対称の空間構成を持つ（図17-4）。南西隅の部屋は接客室で、その隣に食堂がある（図17-6）。食堂で食事の用意が整うと、隣の接客室の壁を叩いて客人に知らせたという。南東隅の部屋は家族用の居間、光井戸の北側は台所で、壁を隔てて両側にトイレ、浴室が備わる。

図 17-3 正面入口の中央廊下

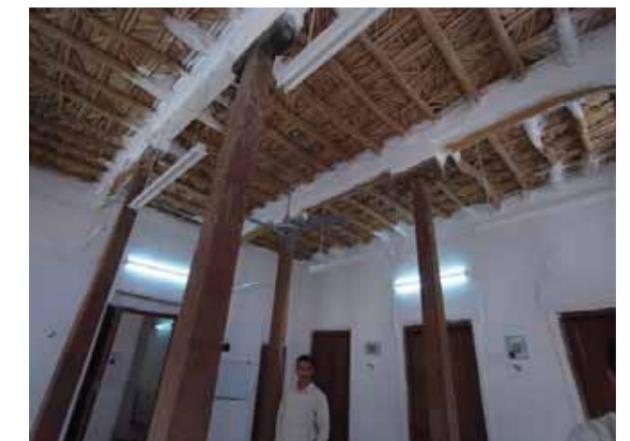
図 17-6 接客室の上部架構

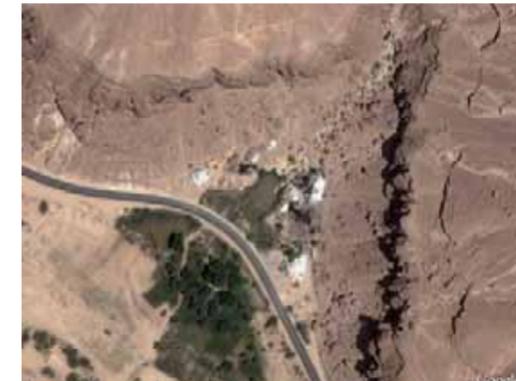
調査で訪問した工房の職人によれば、工房の設置は約15年前であるという。こうした漆喰作りの工房は、伝統的集落の立地とは異なり、ワーディー谷を掘削して切り開いた土地に立地している（図18-1）。南北統一後、おそらくハドラマウトで多くの伝統的住居の建設や修繕が求められ、漆喰生産の需要が高まった結果、こうした工房が新たに開設されていったと思われる。機械化した工法ではなく、伝統的な製法が用いられている点は、興味深い。

図 18-1 ヌーラ（漆喰）工房の立地

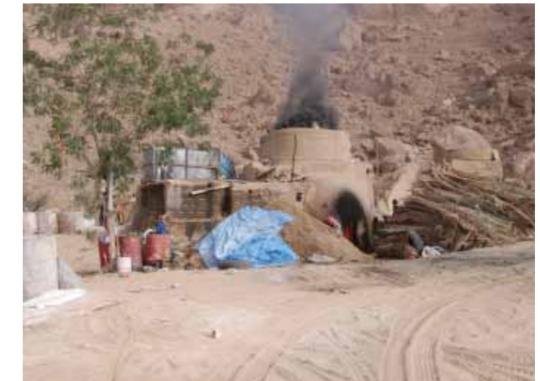
工房の窯は、日乾煉瓦を積み重ねた上に泥を塗り固めて築かれている（図18-2）。全長約6mの焼成室は、前の薪をくべる燃焼室と後ろの漆喰を生成する焼成室の部分からなる（図18-3、18-4、18-5）。焼成室は直径2.5mほどのほぼ円筒形の建造物で、天上部は開口する（図18-4）。

図 18-2 日乾煉瓦造の窯

工房という機能上、現状で問題ないと思われるが、窯などには降雨の際の排水処理などが問題となろう。ハドラマウトの伝統的材料である漆喰の製造法の歴史を伝える数少ない事例として今後学術的記録に残すべきであろう。

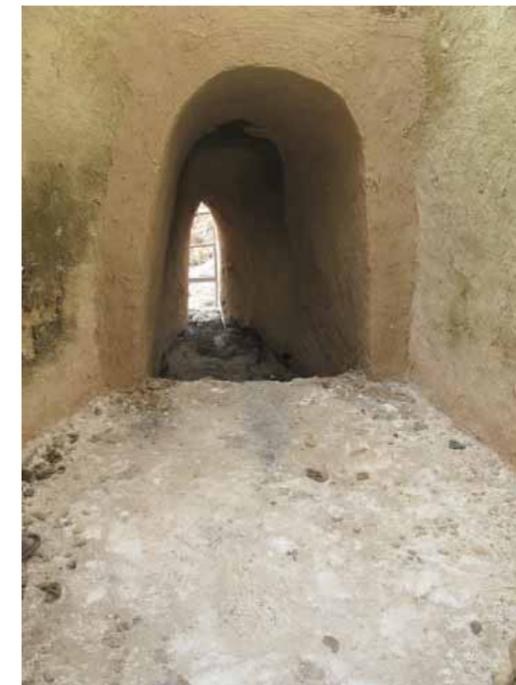
図 18-3 焼成室内部から突起口を見る

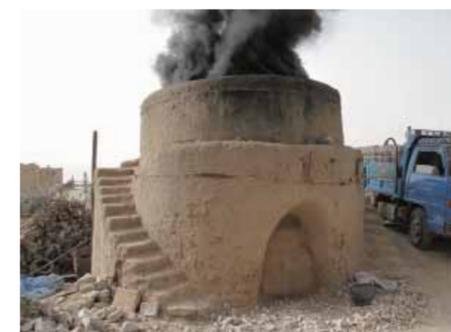
図 18-4 焼成室部分

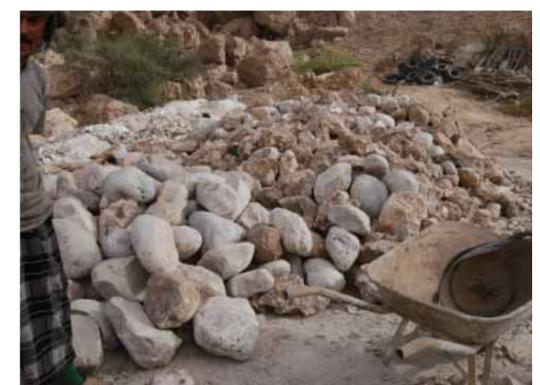
完成した漆喰は一袋40kgあたり約700リヤルの価格で流通する。漆喰の材料となる石灰石は、周辺の山や河原から取れたもので、窯のなかで2日間焼き続けるという（図18-7）。

図 18-7 漆喰の材料となる石灰石

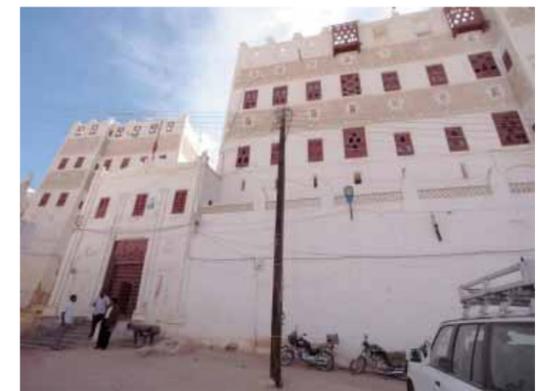
シバームのスルタンの宮殿に関しては、北側の部分は、15世紀末から1858年まで、ハドラマウト地方を統治していたカシーリー家が建造した。その後1830年ころから新勢力として台頭したクアイティー家へと所有権が交替し、クアイティー家によって19世紀後半に王宮の南の部分が整備される（図19-3）。

シバームの宮殿は、カシーリー時代の様式を残す北側部分と、クアイティー時代に新たに整備された南側部分からなる（図19-3）。両者の建物の間は吹き抜け廊下で、西側の正門とつながる。北側の方が古く、規模は小さい。いずれも屋上テラス付の4層構成で白漆喰塗りの建物である。宮殿の立面構成をみると、西側の扉、窓などは簡素で他のシバームの高層住宅と共通するスタイルを持つ[Damluji 1992, pp.94-95]（図19-1）。一方南側は、かつて開口部を囲う枠の上に半円アーチ、その部の小さい丸窓、付け柱、張り出し窓などをみても、北側部分と比べて西欧、インドなどの遠隔地からの影響を受けたことが分かる。

図 19-3 宮殿，正面ファサード

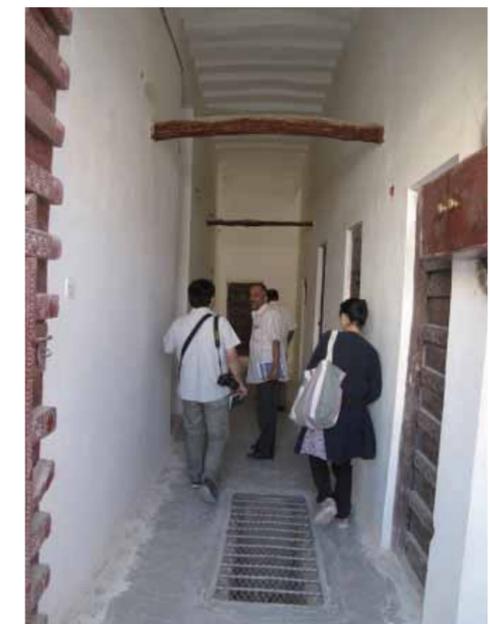
宮殿の平面構成は、光庭をもたず、南北の中央廊下の両側に部屋を配する構成を持つ（図19-2）。下階（1～2階部分）は、中央廊下の両側に細長い小部屋を配し、一方で上階（3～4階部分）は、四隅に主室を設ける構成となっている。かつては、下層階を食料庫や武器庫、上階を居室や応接室として使用していたと考えられる。階段室は平面のほぼ中央に設置される。上階では、廊下の床の一部が開けられており、各フロア間の相互関係が極めて高かったことを示している（図19-4）。

図 19-4 宮殿 4階中央廊下

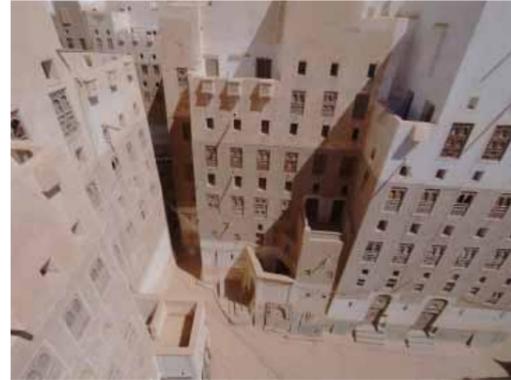
16世紀の洪水以降、市壁の建設によって、住宅が復興し、19世紀にはシバームの市壁内には約500軒の高層住宅が密集するようになった（図19-5）。アラウィー・ビン・スマイト邸が立地するスーク広場は、南東の市門近くの広場と同様、サナアをはじめ各地からの隊商が荷を降ろし、店をひろげ賑わった場の一つである[Boxberger 2002, pp.78-85]。さらにスーク広場の西に面して、8世紀の創建とされる金曜モスク【A- 】が立地していることから、現在の市街地形成の核となった地区の一つと思われる。

図 19-5 シバームの高層住宅

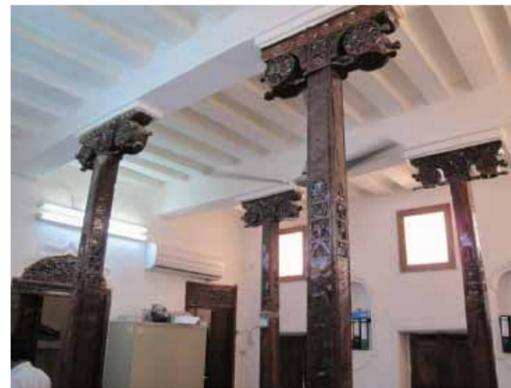
平面は、東西に長い中央廊下の両側に各諸室を配する構成を持つ（図19-8）。建物の中央に階段が置かれる。上層階の居住部分では、階段から西側が家族用の空間、東側が接客用の空間となる。上層階の東端のマフラジ（接客室）は特に広い（図19-6）。3階の場合は男性用の接客部屋、4階の場合は、近隣に住む女性たちが集まり交流する部屋として使われる。

図 19-6 建物上層階の接客室

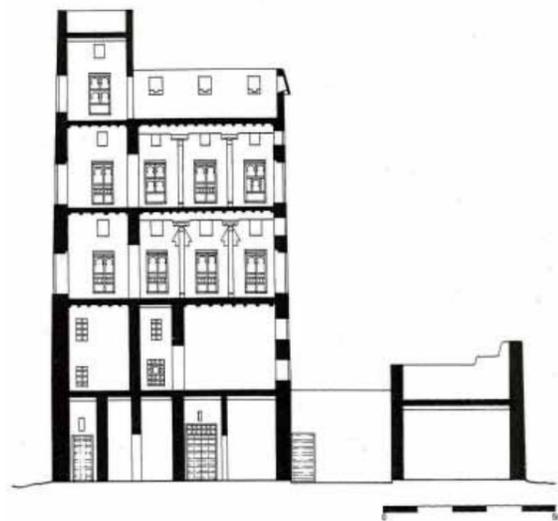
アラウィー・ビン・スマイト邸は、北側の屋上テラス付きで5層の住棟部分、南側の前庭と付属屋からなる[Damluji 1992, pp.101-3]。敷地の東側には、住棟への主門と、前庭への副入口、また倉庫への入口がある。住棟部分は、1～2階部分に倉庫群、3階に男性用の居室群、4階に女性用の居室群、5階に各諸室とテラスを配する構成で、上階ほどプライベート性が高い（図19-7）。

図 19-7 アラウィー・ビン・スマイト邸，断面図
(出典 [Damluji 1992, p.101])

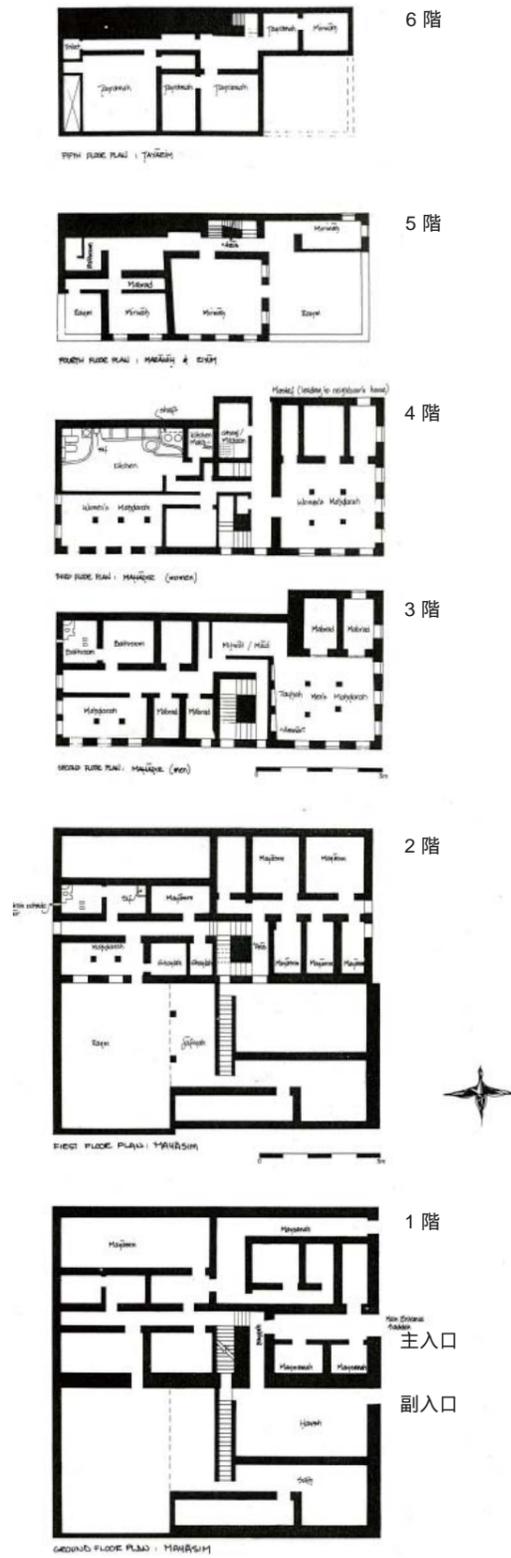
図 19-8 アラウィー・ビン・スマイト邸，平面図
(出典 [Damluji 1992, pp.102-103])
