# 被災文化遺産復旧に係る調査報告書

平成 21 年度

文化遺産国際協力コンソーシアム

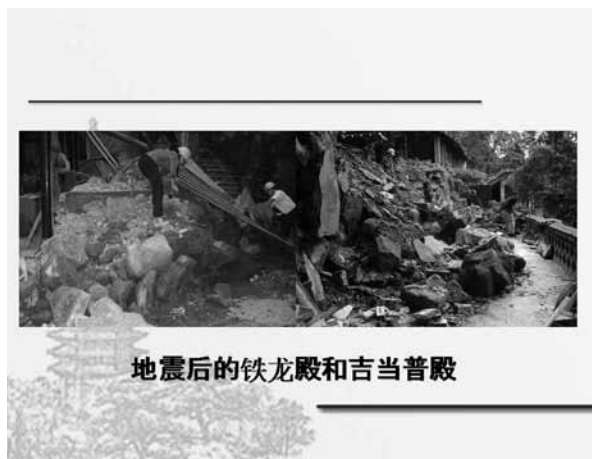
写真2 被災した鉄龍殿と吉当普殿の様子  
(東京文化財研究所編 2009 より引用)

震源となった四川省では、全国重点文物保护单位 83 件をはじめ、省級 174 件、市・県級 814 件の文物保护单位<sup>3</sup>が被害を受けた(写真 2,3)。また、不動産だけでなく博物館や文化遺産収蔵施設等も 83 カ所が被災し、220 件の貴重文物が損傷を受けた(写真 4)。被害は四川省だけでなく、隣接する省でも発生しており、陝西省では、8 市 50 県において、全国重点文物保护单位 35 件、省級 35 件、県級 16 件の文物保护单位にひび割れや壁面の崩壊といった被害が発生したほか、博物館収蔵の 307 点の文物が損傷を受けた(写真 5、6、7)。また、甘肅省でも、観光地としても有名な麦積山石窟の塑像にひび割れが発生するなどの被害が発生したと報道されている<sup>4</sup>。

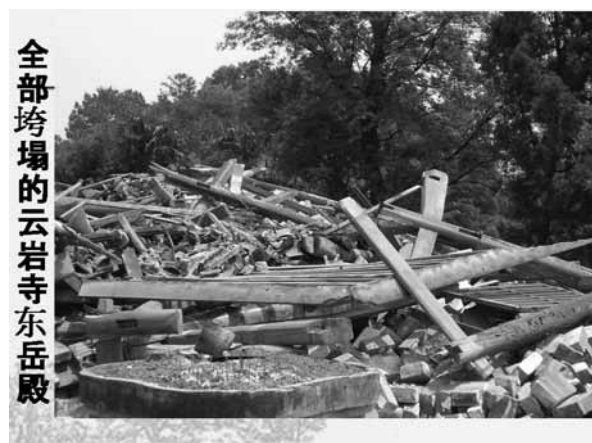
写真3 被災した雲岩寺の様子  
(東京文化財研究所編 2009 より引用)

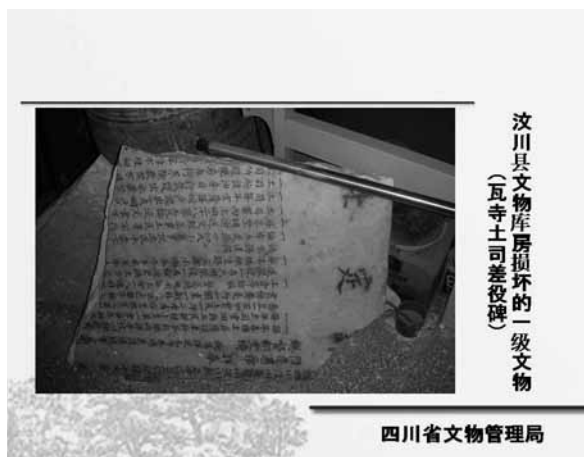
写真4 被災した汶川縣文物收藏庫の一級文物 (東京文化財研究所編 2009 より引用)

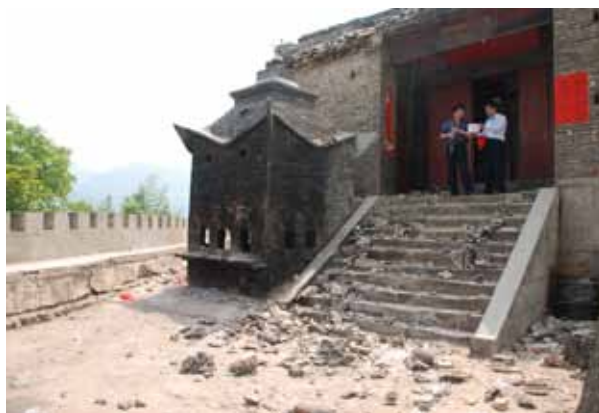
写真5 陝西省西郷午子観における屋根瓦の崩落  
(趙強撮影、写真提供：陝西省文物局)

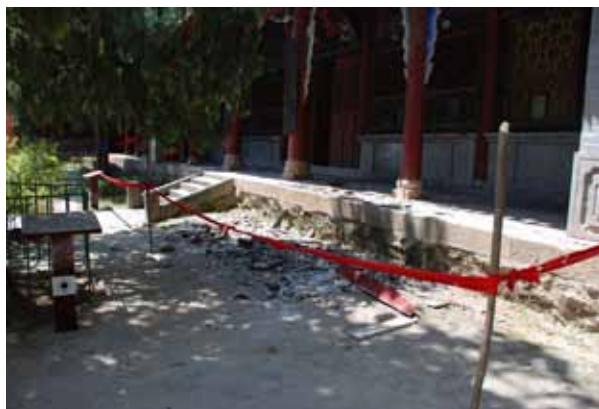
写真6 陝西省留バイ県張良廟五雲楼建築の被災状況  
(趙強撮影、写真提供：陝西省文物局)

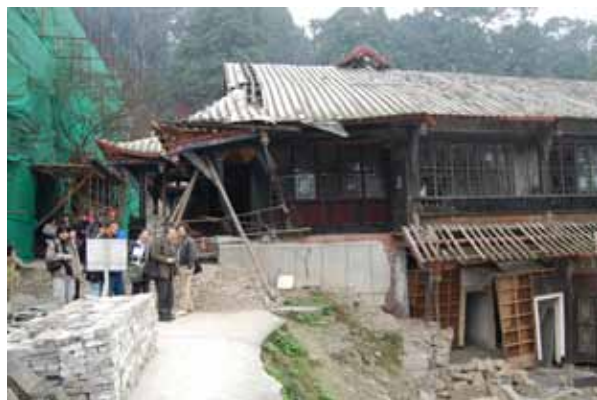
写真8 被災した二王廟の一部

は、木造建築が多く被災し、国・省級だけでも 186 件が被害を受け、中でも都江堰の二王廟と伏龍観の被害が特に大きかったという(写真 8、9)。また石造建造物でも 45 件の文物が被災し、塩亭筆塔や、安県文星塔は基部のみを残して崩壊するなど、大きな被害をうけた(写真 10)。さらに、少数民族の建築では、12 件の文物保護単位が被災し、組石造の伝統的住居、とりわけ羌碉と呼ばれる塔状の望楼に大きな被害が生じた(写真 11、12)。

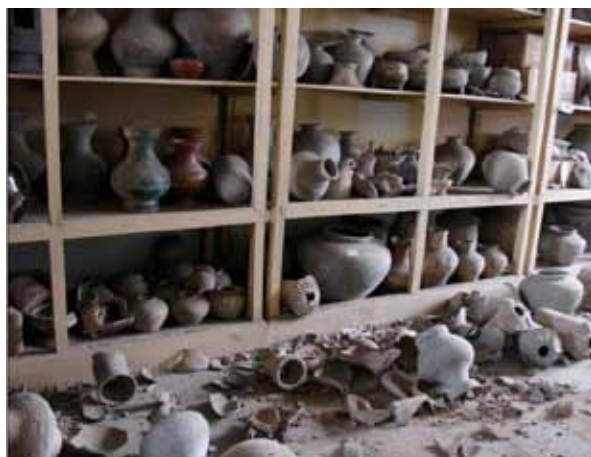
写真7 陝西省宝鶏市陳倉区文物管理所における被災状況  
(宝鶏市文物局撮影、写真提供：陝西省文物局)

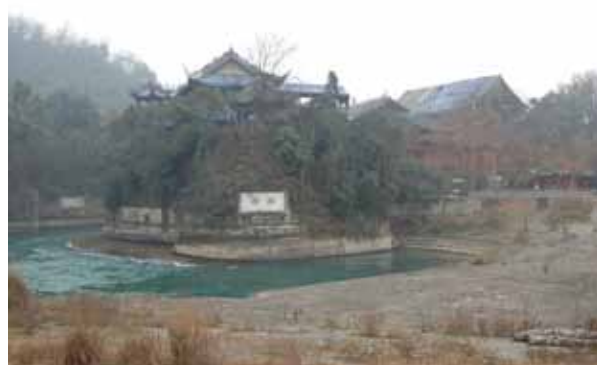
写真9 被災した伏龍観  
屋根にビニールシートがかけられている。

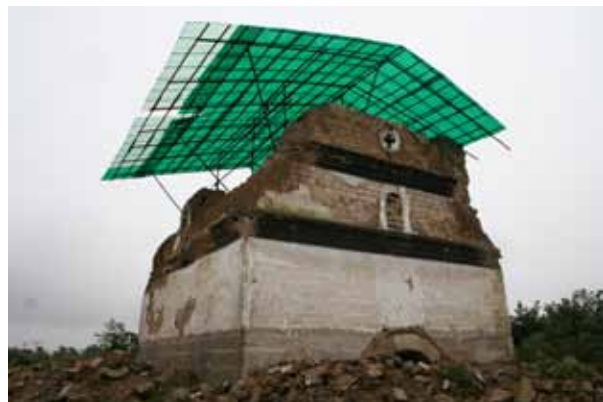
写真 10 被災した安県文星塔

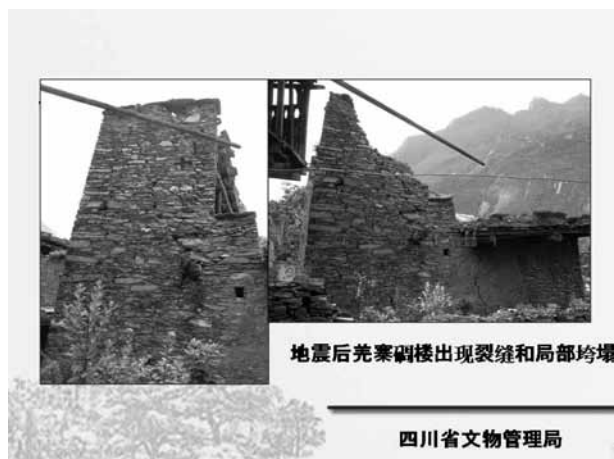
写真 12 被災した桃坪羌寨の碉楼  
(東京文化財研究所編 2009 より引用)

いっぽう、交通の便の悪い地域であっても、少数民族の文化保護および安全確保という観点から、着工が急がれた地域もあった。中国の少数民族・羌族が居住する桃坪羌寨では、7月15日という早い時期に応急工事が開始された。ここは、碉楼と呼ばれる独特の石造の塔をもつ伝統的建造物がみられる羌族の居住地区であるが、地震により一部の建築は完全に倒壊し、また一部には壁に亀裂ができたり、壁体が開いた上に屋根が倒壊したりする被害がみられた。もともと今回の地震で大きな被害を受けた地域一帯には多くの羌族が居住し、彼らが今回の地震の最大の犠牲者とも言えることから、民族研究の専門家等からも早期救済の声があがっていた。このような事態に対し、国の中央指導者も強い関心を持って羌族の民心の安定を重要視したため、今回のような早急な対応が実現したと考えられる。その後、10月には馬爾康、直波碉群というチベット族の地区でも伝統的住居の修復作業が開始されている。

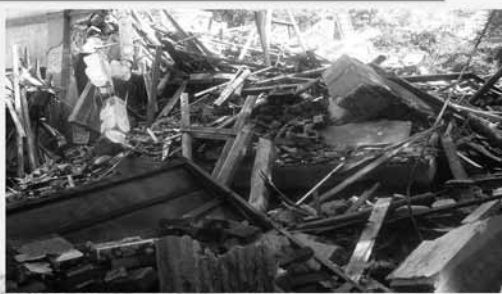
写真 13 倒壊した漢源県の文物管理所  
(東京文化財研究所編 2009 より引用)

いっぽう、博物館収蔵の文物の被害は、全部で 3,167 件におよんだ。最も地震の威力が凄まじかった北川や青川、汶川地区には博物館がなかったため、大規模な被害は発生しなかったものの、北川では文物を収蔵管理する北川文物管理所が完全に崩壊し、収蔵されていた羌族の民俗に係る服飾、服装、刺繍などの文物が失われてしまった。そのほかの地域でも、耐震対策が講じられていなかった文物管理所では建物自体が被害を受けたほか、陶磁器を中心とした収蔵品に多くの被害が発生した(写真 13、14)。幸い、四川省博物館や金沙博物館、三星堆博物館などの大規模な博物館では建物に被害はなく、収蔵品にも大きな被害は発生しなかったという。また、3 節でも述べたように、現在中国ではセンター収蔵庫の建設が進められており、四川省においてもパイロット事業として綿陽市にセンター収蔵庫が建設され、近隣の江油県、北川県、平武各県の重要文物をはじめとして一級、二級、三級までの文物の集中管理が運用開始されたところであった。そのため、これらの文物は運良く震災を免れた。しかし、綿陽市を流れる涪江の上流に形成された唐家山堰と呼ばれる堰止め湖の崩壊によってこのセンター収蔵庫も洪水の被害を受ける危険性が生じたことから、地震後、収蔵庫されていた文物は三星堆博物

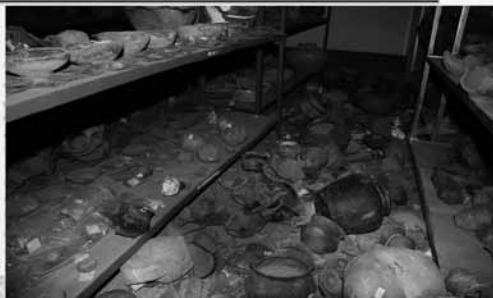
写真 14 文物管理所で被災した陶磁器類  
(東京文化財研究所編 2009 より引用)

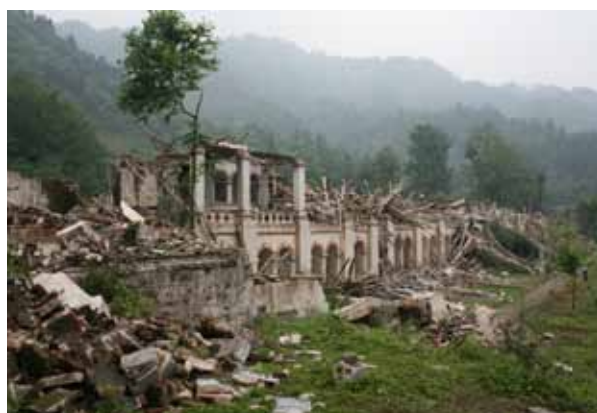
写真 27 被災後の領報修院（国家文物局ウェブサイトより引用）

また、フランス政府は、フランス駐成都総領事館を通じ、彭州にある領報修院(図25～28)の再建に関する技術支援を申し出た。この建造物は成都郊外の彭州市に位置しており、1908年にフランス人宣教師によって建てられたキリスト教の修道院である。そのため、以前からフランス領事館が関心を寄せていたという。しかし、修道院はレンガと木構造の建築であったため、今回の地震によって甚大な被害を受け、そのほとんどが倒壊してしまった。これをうけ、フランス政府はさっそく8月に自国の古建築や歴史学の専門家を派遣したのを皮切りに、これまでにあわせて3回の視察を実施した。視察の申し入れは毎回フランス大使館を通じて行われ、各ミッションのたびに報告書が関係者に提出されたという。最終的に、この修道院の修復計画立案および費用負担はすべて中国が行ったが、フランスは、この修復計画案に対してフランス人専門家から助言を提供するという形での技術支援を行った。

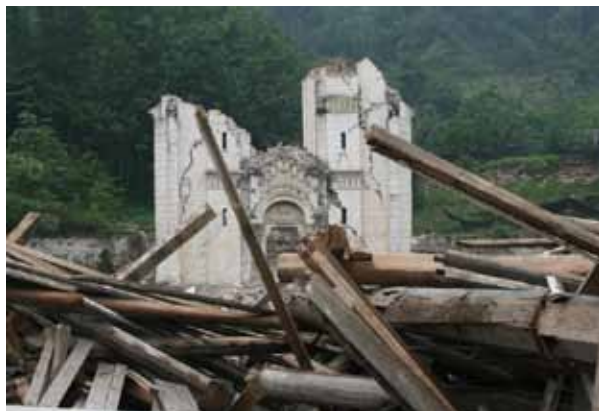
写真 28 被災後の領報修院  
(国家文物局ウェブサイトより引用)

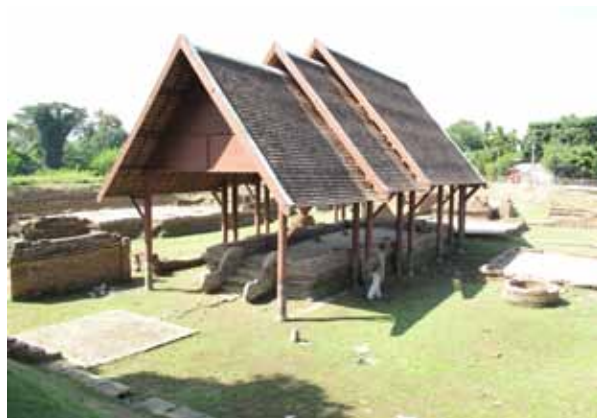
写真 2-2-1 : Ku Pa Dom, ウィアン・クム・カーム遺跡（チェンマイ）。屋根は漆喰の遺構床面を保護するための覆屋。

文化遺産の自然災害による被災の原因として主なもの、雨季の洪水による浸水、台風などの強風や地滑りによる破損、必ずしも自然災害が全ての原因ではないものの、特に雨季の地下水位の上昇による浸水や、発掘調査により低くなった遺構面への水の流れ込みによる浸水があげられる。具体的な被害としては、浸水の水そのものによる表面の浸食や、水に混じった土砂や樹木などによる汚れ・破損、浸水後に湿潤状態が長期にわたって継続することによるコケ類・藻類の発生に伴う汚れや生物劣化、煉瓦や漆喰、修復材料として用いられたセメントの成分の溶出・再結晶による塩類風化の発生などがあげられる。チェンマイのウィアン・クム・カーム（Wiang Kum Kam）遺跡では、川に近く、また堆積物に覆われていた遺構を発掘して露出されているため、地表面より低い遺構面への水の流れ込みや地下約 2m という比較的高い地下水位（Sahawat 氏による）の上昇により浸水が起きている（写真 2-2）。

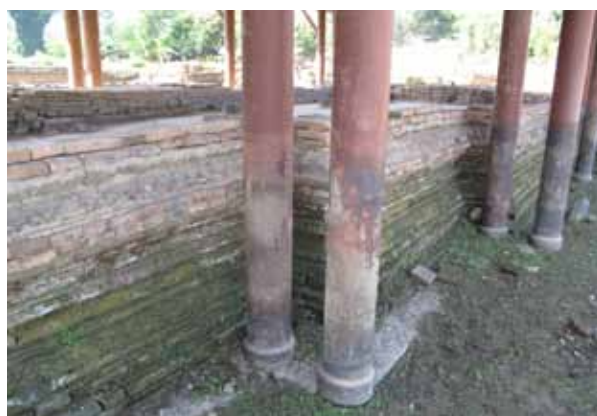
写真 2-2-2 : Ku Pa Dom, ウィアン・クム・カーム遺跡。雨季が終わって間もないため、土が湿ってぬかるんでいる。浸水する部分まで覆屋の柱が変色し、煉瓦の遺構に藻類が繁茂するとともに、浸水部分の境界付近で白華が観察される。

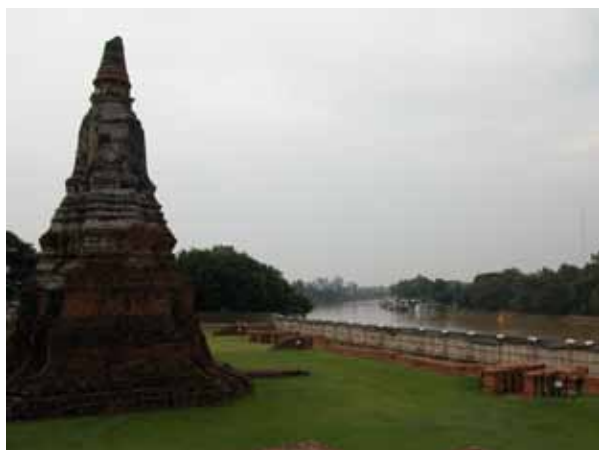
写真 2-3-2: ワット・チャイワタナラム。右側の川と寺院のある場所との標高差が少ないことがわかる。また、洪水対策として、ラテライトの防水壁を構築している。

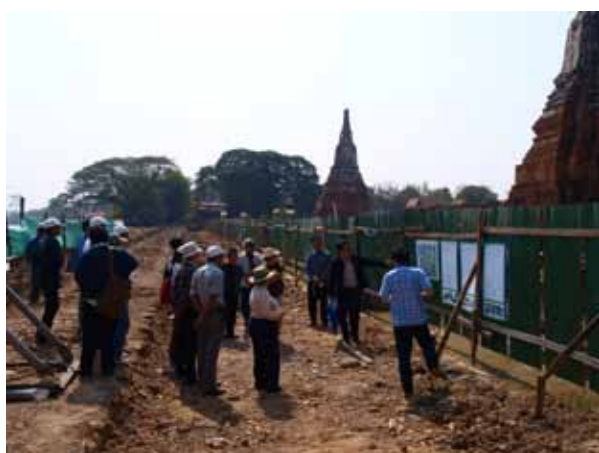
写真 2-3-3: ワット・チャイワタナラム。浸水防止のための工事を行っている。

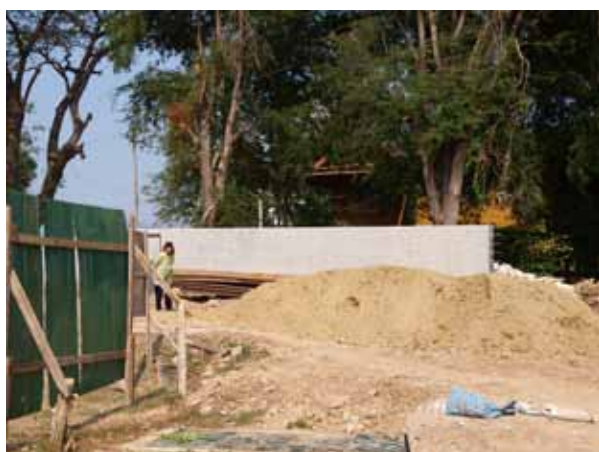
写真 2-3-4: ワット・チャイワタナラム。コンクリート製の防水壁。

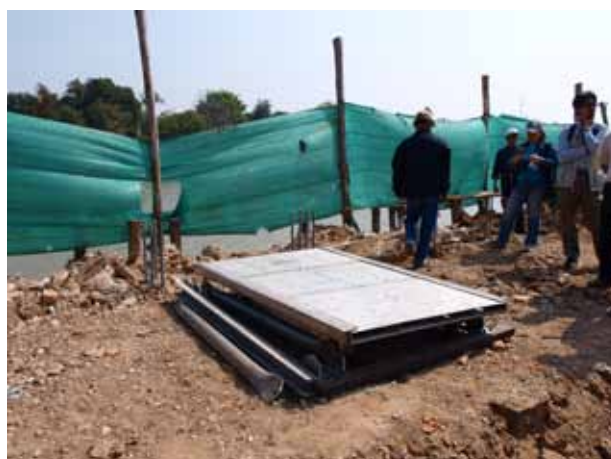
写真 2-3-5: ワット・チャイワタナラム。盾状の浸水防止設備。可動式で、また平常時にはたたんでおくことが可能である。

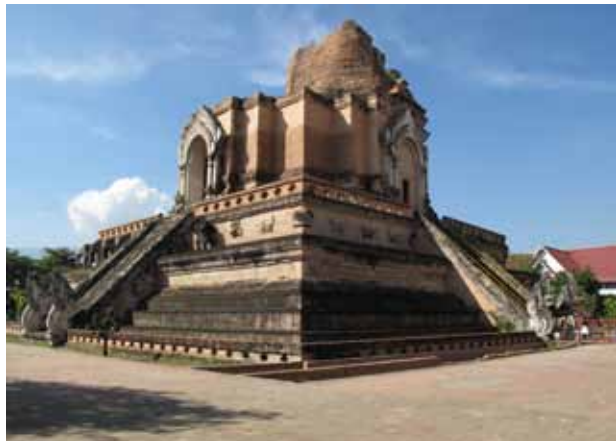
地震被害としては、碑文の年代記（chronicle）の記録や、現存する建築にもその痕跡が示されている。さきに述べたように、1545年の地震でチェンマイのワット・チェディ・ルアンの上部が崩壊し、修理を経た現在でもその痕跡を見ることができる（写真 2-4）。また、1801年には、ワット・プラ・タート・ドイ・ステープの頂部の傘状の部分の装飾が、地震により落下したという記事が、植物の葉に記された記録に存在している（Sahawat 氏による）。

写真 2-4：ワット・チェディ・ルアン（チェンマイ）。上部は地震により大きく崩れているが、1990 年～1992 年に行われた修理の際にも、崩壊して失われた部分は復元しなかった。

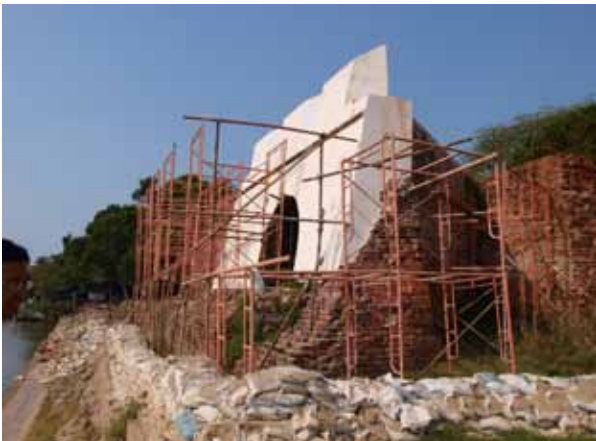
写真 2-5：ポンペット砦（アユタヤ）。洪水対策を含めた修理を実施している（2009 年 1 月）。

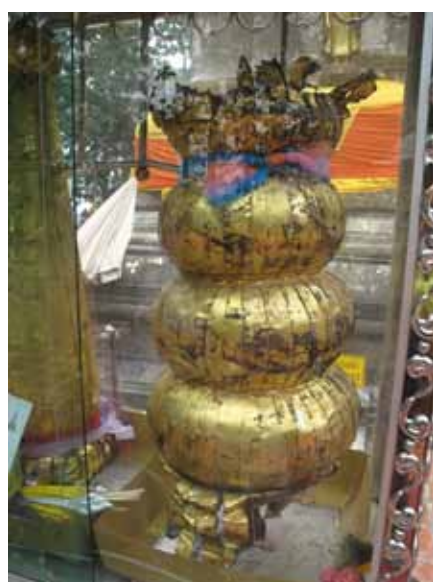
写真 4-1-3 : 2007 年の修理で切除されたパゴダの先端部分。東側正面に飾られている。

修理履歴は、古くは仏暦 2227 年（1684 年）という記録がある。芸術局による修理も繰り返し行われており、1957 年、1968 年には欠損部の補修程度の比較的小規模な修理が行われた。地震以前の比較的大規模な修理は 1976 年と 2006 年に実施されたものがある。1976 年には、水圧（hydraulic）によるジャッキアップを実施し、傾斜を倒れない程度に修正した。パゴダの傾きは、倒壊が予想される頂部が中心から  $1/3$  よりもずれていなかったため、傾きを修正するような作業は行わず、これ以上傾かないようにすることを目的としたものである。また、先端部をコンクリートで補い、金属板を貼るとともに、頂部に金属製の傘をと

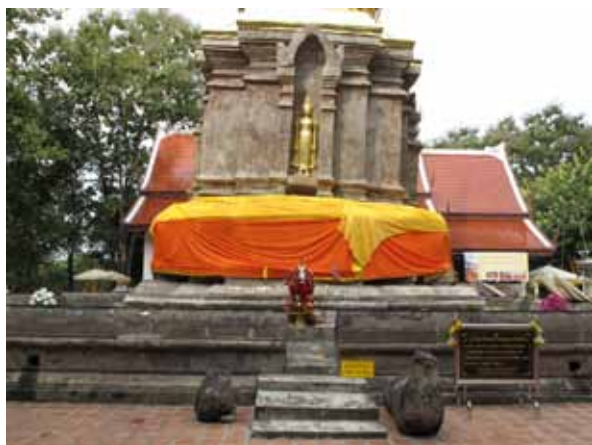
写真 4-1-2 : パゴダ南面。水平を確認して撮影。東側に大きく傾斜しているのがわかる。

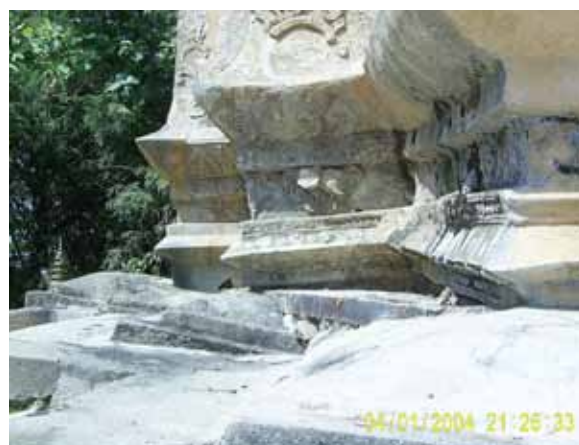
写真 4-1-4 : パゴダ基壇部分。過去の地震や土壌の移動による傾きと修理の繰り返しを示す。

この結果を踏まえ、また、基礎部分の安定性を改善する修理が過去に実施されていないことから、パゴダの基礎部分の状態を改善し、地盤の流動化を防ぐことを目的として、2006 年に大規模な修理が実施された（図 4-4、4-5）。この修理では、基壇外縁から  $1.5\text{m}$  のところに地盤に筒状に穴をあけ、コンクリートを充填してパイルをその場で作り、パゴダの周囲に隙間なく埋め込むとともに、周囲の地盤をポルトランドセメントで強化し、さらに、パゴダ本体の亀裂に対しては、深い亀裂にはエポキシ樹脂を充填し、表面は漆喰で覆った。修理費用は、700 万バーツが政府から拠出され、装飾の修理に関しては 400 万バーツが私的な機関からの寄付によりまかなわれた。

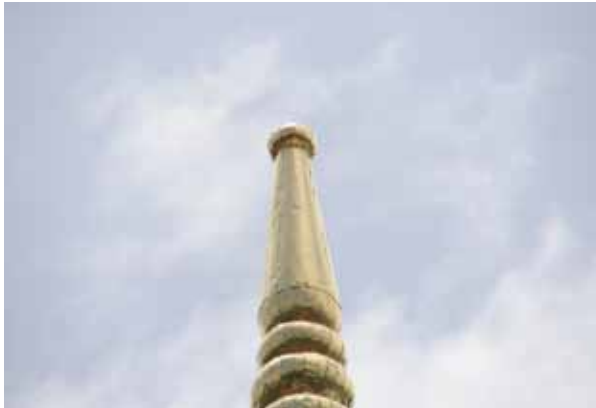
ラオスとの国境の町チェンセーン所在のチョームキティ・パゴダで、この地震による被害が発生した。このときの被害は、パゴダ頂部にある金属製の傘状の部分の落下、およびその部分に使われていた宝石の落下および紛失 (2 点) がある。さらに、南東角の土台部分や、漆喰表面の亀裂である。

写真 4-2-1：地震の際にパゴダ上部の傘状の部品が落下したことを示す  
(図 4-6 の 1)

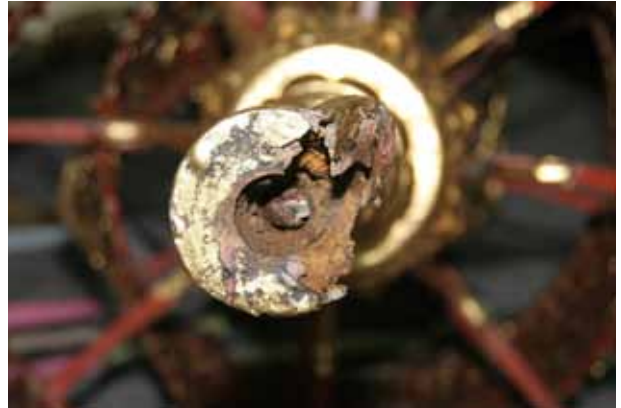
写真 4-2-3：傘状の部分の切断面 (図 4-6 の 1)

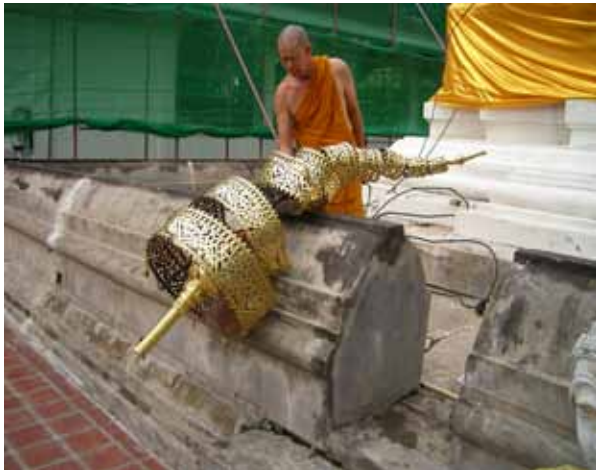
写真 4-2-2：落下した傘状の部分 (Finial) (図 4-6 の 1)

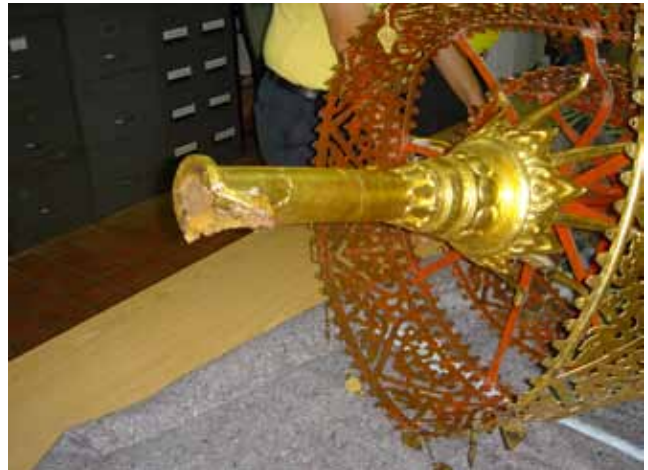
写真 4-2-4：傘状の部分の切断面 (図 4-6 の 1)

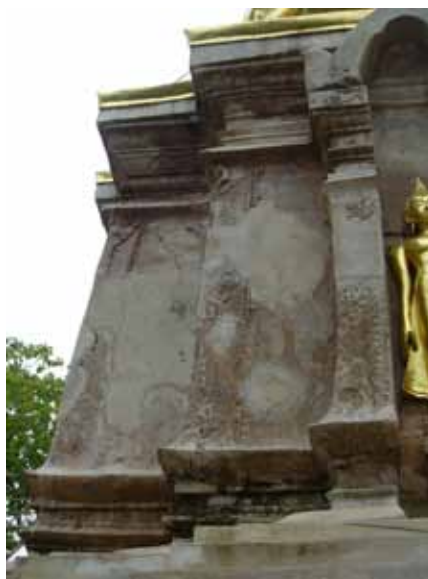
写真 4-2-5：地震によるパゴダ壁面 (東南角) の亀裂 (図 4-6 の 2)

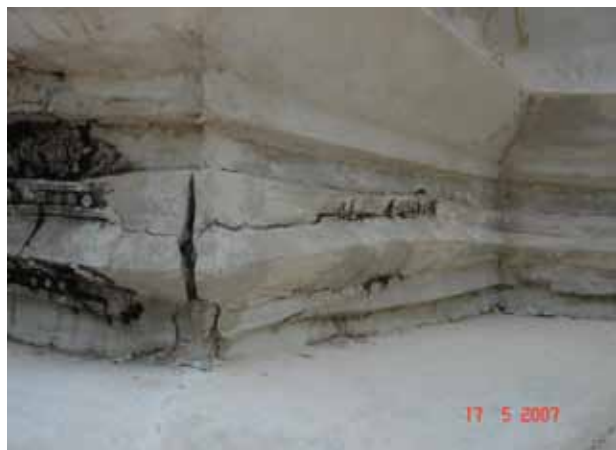
写真 4-2-6 : 東南角の基壇近くに入った亀裂 (図 4-6 の 3)

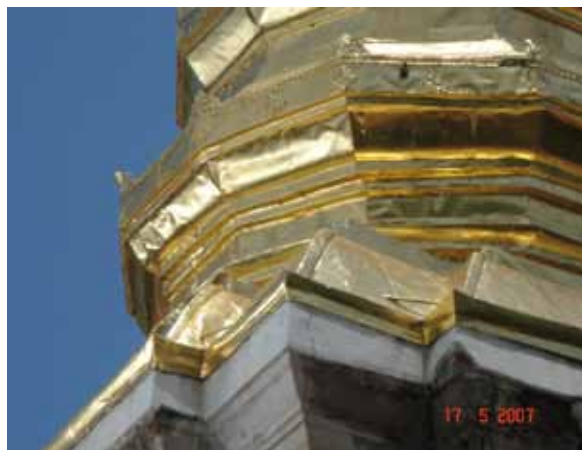
写真 4-2-8 : 漆喰の部分に亀裂が入っている

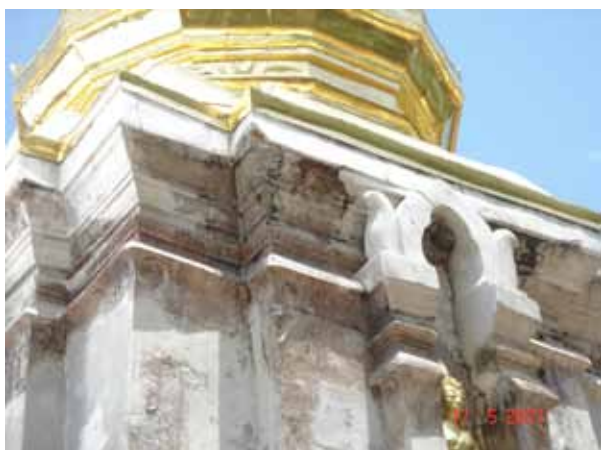
写真 4-2-7 : 地震によるパゴダ壁面の亀裂 (漆喰の部分)

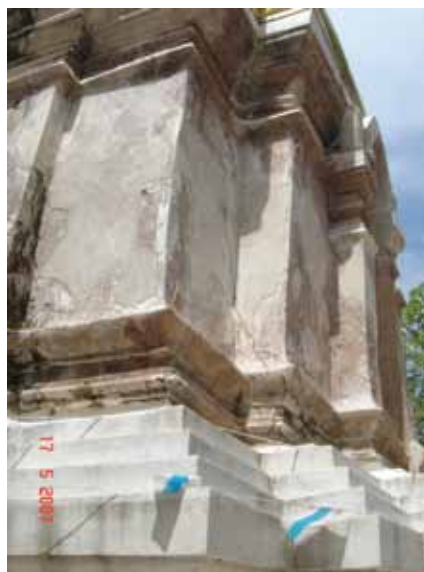
写真 4-2-9 : 漆喰に入った亀裂

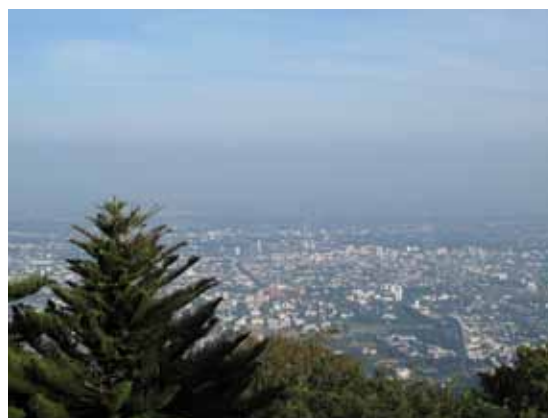
写真 4-3-2：ワット・プラ・タート・ドイ・ステープから市街地を望む。崖上にあることがわかる。

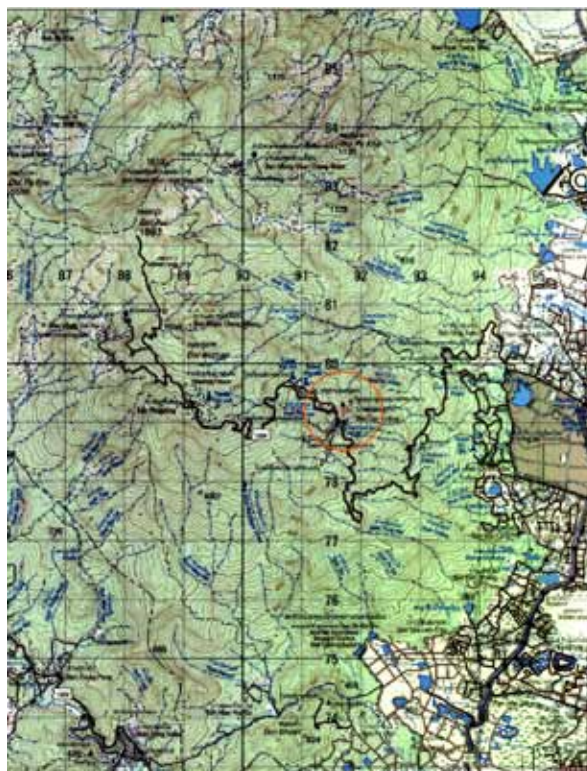
この寺院は、地震の揺れによる損傷も受けたことがあるうえ、前述の通り山の頂上に位置しており、周囲は崖になっていることから、地震などによる地滑りの被害が懸念されている。このことから、寺院の周囲および崖面について、地盤改良工事が計画・実施されているところである。

図 4-9：ワット・プラ・タート・ドイ・ステープの立地(芸術局データベースによる)。山の頂上にあることがわかる。

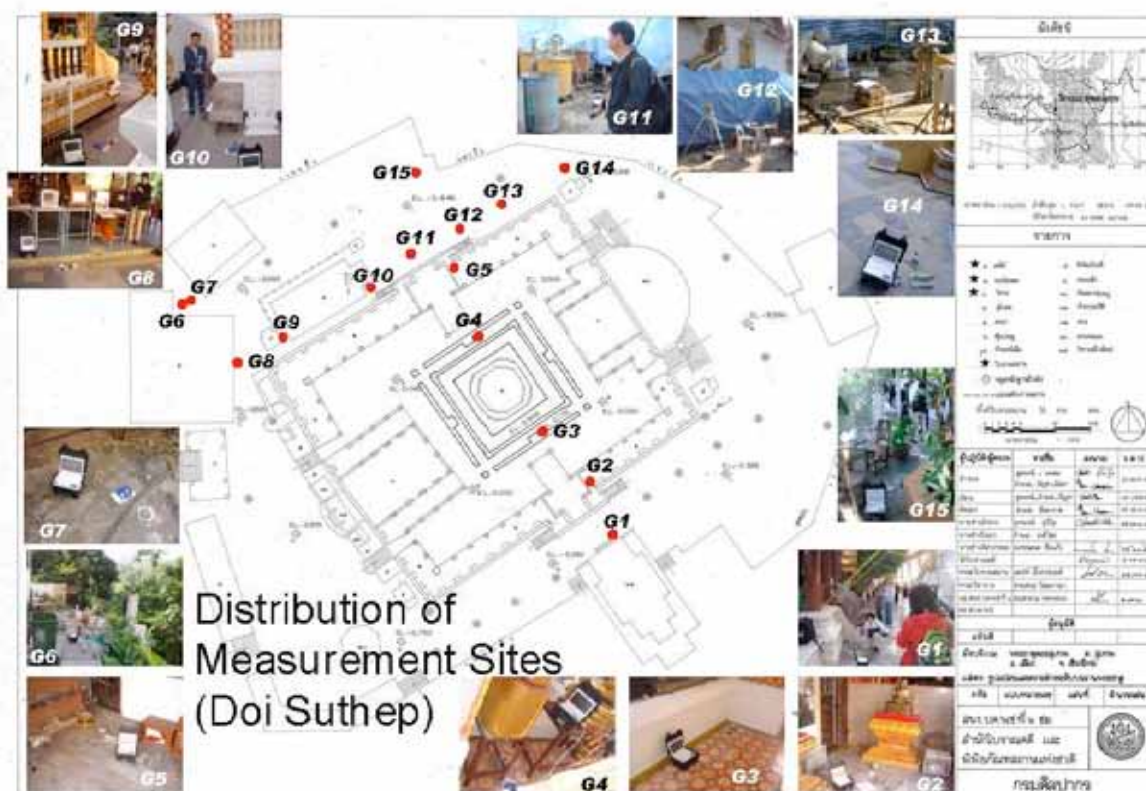
Figure 2 Distribution of Measuring Sites for Doi Suthep

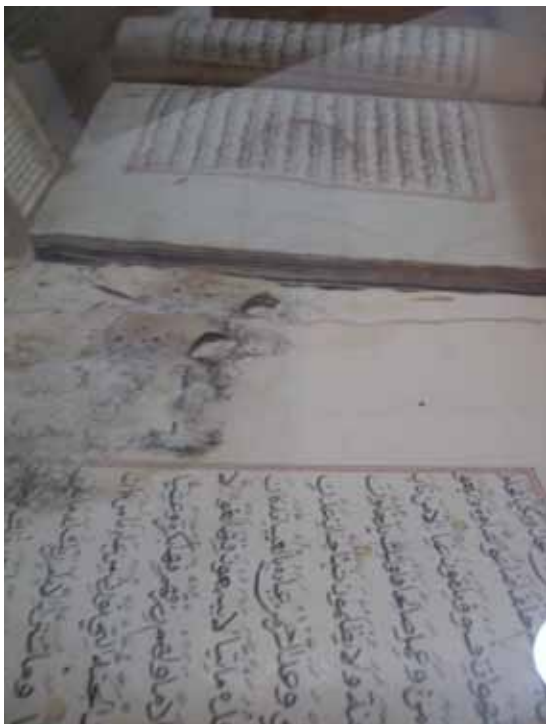
写真 8 カビの発生

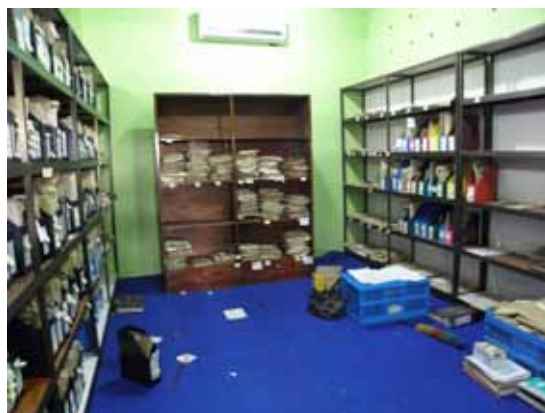
写真 11 館内の保管庫

次にあげられるのが、写本保管庫設備に関する問題である。修復、デジタル化が終了した写本は、写本、古い布、金属品等の保管のために館内に設けられた保管庫に運ばれ保管されるが、冷房設備が既に長い期間故障しており、温度・湿度は一定に保たれていない。乾季と雨季では温度も湿度も著しく違う地域であるため、寒暖の差や高い湿度は、写本だけではなく保管されている他の美術品などにも影響があると思われる。津波後5年間は、住宅、公共施設、防災設備などアチェの社会的・経済的インフラストラクチャー復興に力が注がれており、アチェ復興計画のなかで文化については後まわしされていた感が否めない。そのようななか、博物館設備の支援として2年前にアチェ・ニース復興庁の支援金で博物館敷地内にギャラリーとして建物が建設されたが、内部は大きい体育館のような空間で、高さ3階ほどのこの建造物は、博物館としての使用用途がなく、使われることなく封鎖されたまま現在も放置されている状況にある。現場のニーズをくみ取らずにおこなわれた箱物支援の典型といえる。

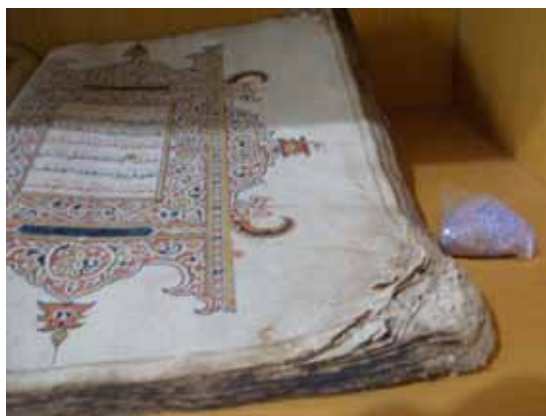
写真13 シリカゲルを配置

津波後の調査には入っていないが、2008 年に PKPM が写本修復に関する支援をおこなっている。写本を含めた古美術のコレクションで知られる人物で、古美術商も営んでいる。28 点の写本と 9 点のコーランをコレクションとして所有している (写真 12)。津波前から写本もコレクションしていたが、被害はなかった。PKPM によりコレクションの写本、コーランともにすべて写真撮影が終了している。また、写本は部分的に裏打ちされ、1 点ずつ封筒に丁子とともに入れられている。写本を保管してある棚にはシリカゲルを置いている。他にも、金銀製品、陶磁器、古布などが保管されているため、部屋自体の温度も保たれているようである。写本コレクターとして、しばしばアリ・ハシミ教育財団に持ち込まれる写本に対する見識を財団に提供しているとのことである。保管状況は他の個所の写本保管状況と比較すると非常に良い (写真 13)。

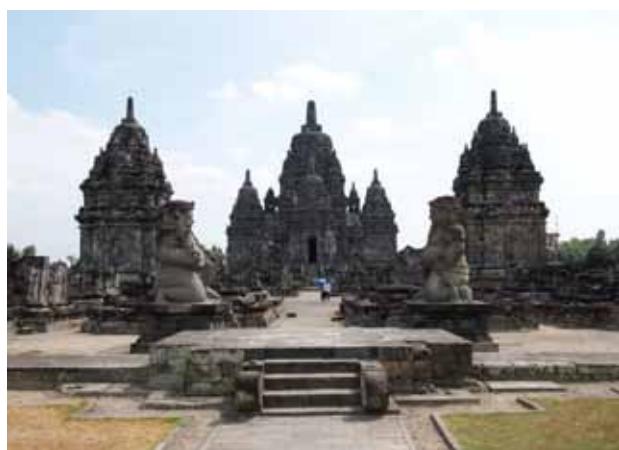
地震の翌日にはユドヨノ大統領が被災地を訪れ、プランバナン遺跡も訪ねたこともあり、プランバナン遺跡の被害は早い時期から報道記事に掲載された（写真14）。世界遺産であるプランバナン遺跡群とボロブドゥール遺跡の状況を調査するため、急遽カンボジアのアンコールで開催されていた会議に出席していたイタリア人の歴史的建造物構造専門家ジョルジオ・クローチがユネスコより依頼を受けジョグジャカルタへと飛び、被災調査がおこなわれたのは、震災後10日のことである。被災調査は、インドネシア文化観光省歴史考古総局下に位置するジョグジャカルタ特別州遺跡保存管理事務所および中部ジャワ州遺跡保存管理事務所の協力のもとにおこなわれ、その世界遺産ボロブドゥール遺跡とプランバナン遺跡群の被災状況を知る重要な資料となった。調査の結果、プランバナン遺跡群のなかでもシヴァをはじめ6塔の祠堂をもつロロジョグラン（写真15）、同じ歴史公園内に位置するセウ寺院が深刻な被害を受けていることがわかった（写真16）。また、プランバナン近郊のプラオサン寺院（写真17）、修復途中であったソジワン遺跡にも大きな被害が認められた（写真18）。

写真 16 セウ寺院 (2006 年 7 月撮影)

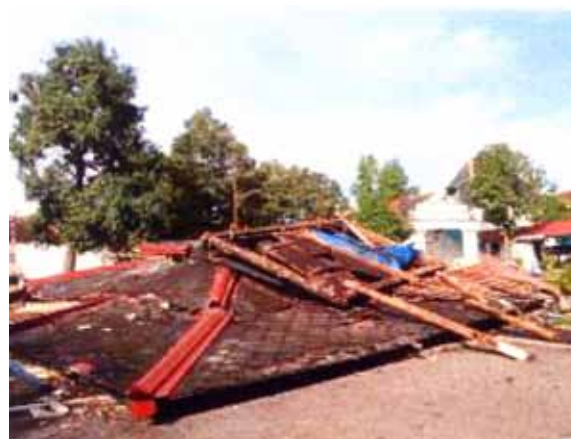
写真 19 ジョグジャカルタ市内王宮関係木造建造物被害  
(2006 年 6 月 Jogya Heritage Society)

式であるジョグロ様式の木造建造物、水の王宮といわれるタマン・サリ、古い町並みを残すコタ・ゲデ、市外のイモギリにある王家の墓廟などの世界遺産以外の文化遺産に関する情報は、ジョグジャ・ヘリテージ・ソシエティ (Jogja Heritage Society) によってもたらされた。ジョグジャ・ヘリテージ・ソシエティは、ガジャ・マダ大学の教授が中心になり設立された団体である。震災後にウェブサイトを持ち上げ、ウェブサイトを通してジョグジャカルタの文化遺産被災状況をいち早く世界に伝えた。王宮では、木造建造物1棟が全壊し、タマン・サリを始めとする煉瓦造の建造物の破損も激しかった (写真 19)。

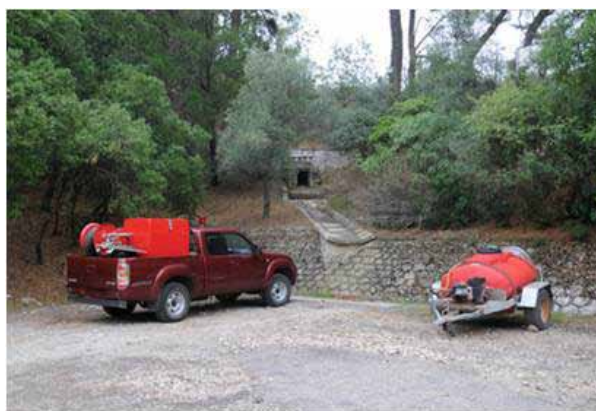
図 1-6 エピダヴロス遺跡の消防車とタンク

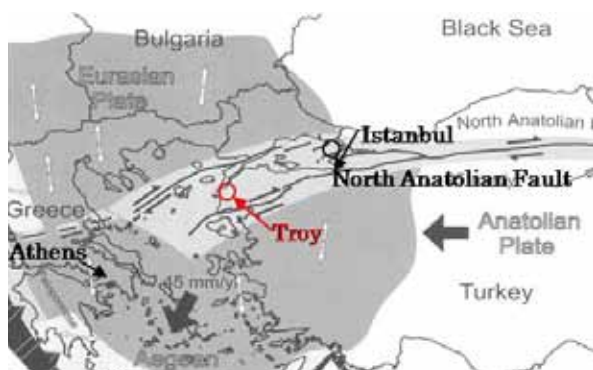
図 2-6 トロイと北アナトリア断層 (Papazachos, 1997)

ギリシャ神話のポセイドンは海の神で津波を起こし馬も遣わす、そして馬はギリシャ神話では地震の神とされている。活動の活発な北アナトリア断層がトロイ地方まで伸びているという客観的事実もある。

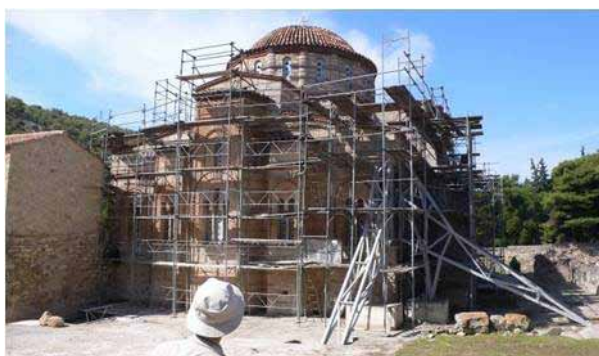
図 2-10 修理中のダフニ修道院

既にユネスコの世界遺産に登録されているダフニ修道院は中期ビザンチン時代の最も重要な建造物で、カトリック (the Catholic) の優れたモザイク画で世界的に有名である (Miltiadou, 2005)。しかし、この修道院はアテネ盆地の西方の新第三紀テクトニクス地溝にあり、東西走向の縁端断層から 150m の所に位置している。地殻変動の活発なところにあるため、たびたび強い地震の揺れで被害を受けている。この 2 世紀に限っても、1889 年のマグニチュード 6.7 (M6.7R: リヒタースケール) の地震、1894 年 (M7.0R)、1914 年 (M6.0R)、1981 年 (M6.7R)、そして 1999 年 (M5.9R) の各地震が挙げられる。1999 年の地震のマグニチュードはさほど大きくないが、修道院から北に約 15km の浅い地殻で発生した。建物は崩壊こそ免れたが不安定となり、緊急の支保と多大な修復工事が必要となった。

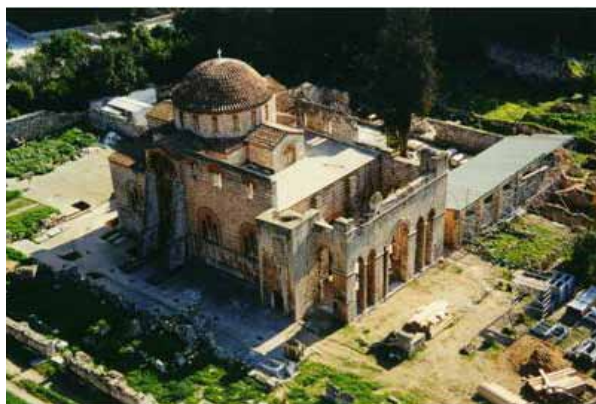
図 4-4 北 - 西 から見た主教会堂 (Miltiadou, 2009)

主教会は八角形タイプに分類され、モザイク壁画の大部分を元のまま残している。直角的な設計に基づき、主教会堂はメインとなる教会と内陣、拝廊、4つの礼拝堂から構成され、長方形の平面形状をしている。西側には、柱廊玄関の外壁と上階へつながる螺旋階段塔だけが残っている（図 4-4、4-5）。

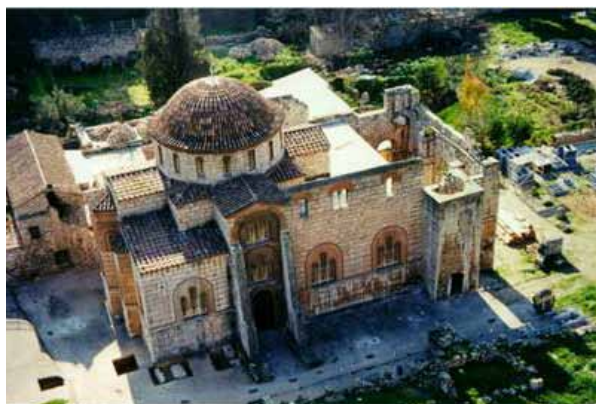
図 4-5 北 - 東から見た主教会堂 (Miltiadou, 2009)

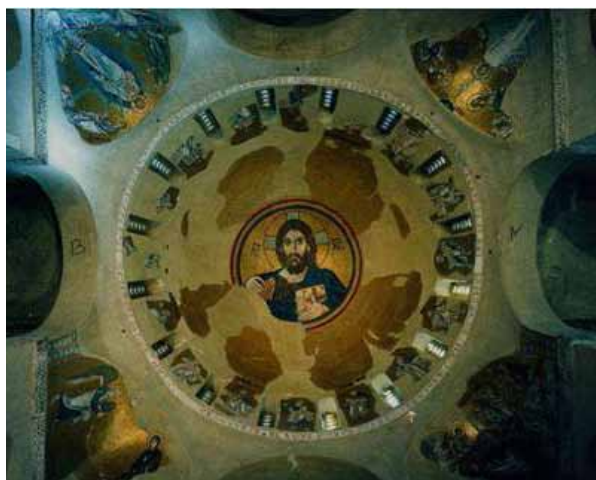
図 4-6 8つのペンデンティブとアーチに支えられた中央のドームとそのドラム (Miltiadou, 2009)

主教会の中心部は十字型の平面形状をしており、半球型のドームが方形のコア部の上にそびえている。ドームは直径 8.2 メートル、高さ 16.4 メートルで、16 本の柱と 16 個のアーチ型窓から成る、ほぼ円筒状のドラムの上に据えられている。ドームとそのドラムは 8つのペンデンティブ（逆三角アーチ）と 8つのアーチ（4つは半円形のもので、残りの 4つは角のスクインチ（小アーチ）になっている）に支えられており、

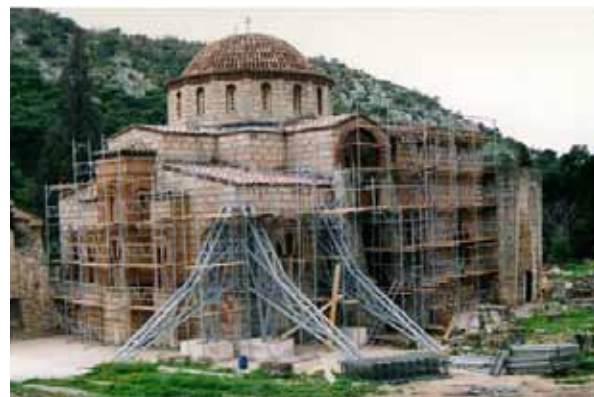
図 4-12 北東コーナーに設置された支柱  
(Miltiadou, 2009)

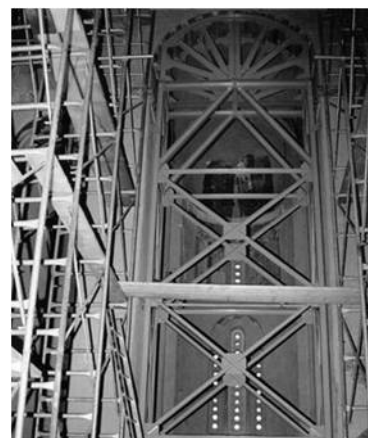
図 4-13 内部の鉛直鋼製支柱  
(Miltiadou, 2009)

最終的な決定がなされるまでに、さまざまな方法が検討された。図 4-12 に示したのは、最終案の外観である。建物の北東の角には、3 本の、二重に枠がついた鉄製の支柱が立てられた。これは、この場所において外壁の顕著な傾きが見られ、地震の直後に設置された検知器によってひび割れのさらなる広がりや剥離の兆候が発見されたからである (図 4-12)。建物の中と外拝廊には、ひび割れた構造を支えるため、メインアーチの下に垂直の鉄柱が設置された (図 4-13、4-14)。

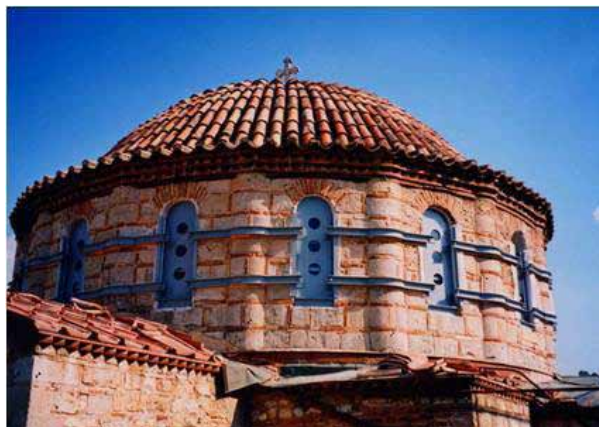
図 4-15 ドラムに対する応急対策  
(Miltiadou, 2009)

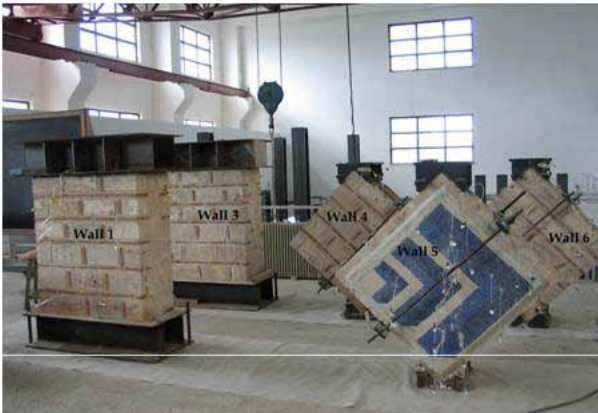
図 4-19 三層組積造壁試験体 (Miltiadou, 2009)

組積造の壁試験体の形状は外周壁の中でもより脆弱な上部を模して作られた。スケール効果を避けるため、2:3のスケールが採用された。実際のもと似た特徴を持つ素材を用いて、6枚の三層組積造壁試験体が造られた（図4-19）。壁のうち半分は圧縮力を、もう半分は対角方向に圧縮力を、それぞれ限界までかけてテストされた。除荷後、壁には、表4-1のグラウトのうちの一種類を順次用いてグラウチングが施された。注入は特別な方法で行われ、グラウトの全使用量（壁全体の質量に対するグラウトの質量の割合）は10%以下に抑えられた。すべてのグラウトの種類について同じ方法でテストが行われた。ついで試験体は圧縮ならびに対角方向に圧縮する試験が崩壊するまで行われた。

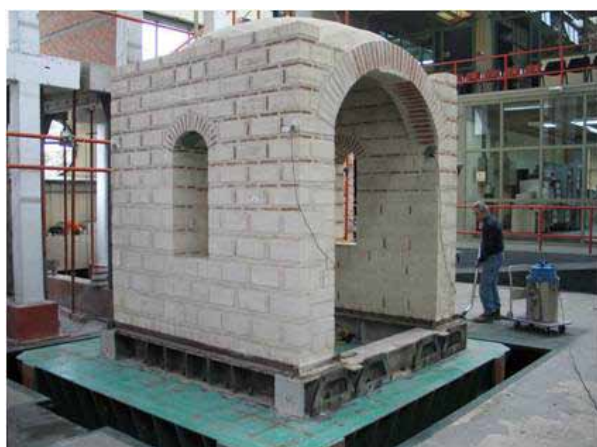
図 4-20 震動台にセットされたグラウト前の丸天井構造物の模型 (Miltiadou, 2009)

に入れて設定された。モデルは、作られてから9カ月の後、亀裂が入るまで振動を徐々に加えるという方法でテストされた。それからグラウトが部分的に注入され、繋材がアーチ部に挿入されてから適切な期間をおいて再び亀裂が入るまでテストが繰り返された。そして、最終的に決定された組成のグラウト（表4-2）が注入されて構造全体の均質化がなされた。注入は、前述の壁試験体の実験の際に用いられ、最終的に建物そのものにも用いられた方法で行われた。テストは再び亀裂が入るまで繰り返された。予測されたとおり、模型の動的特性は構造全体へのグラウチングによって変化し、より強い振動入力に耐えられるようになった。

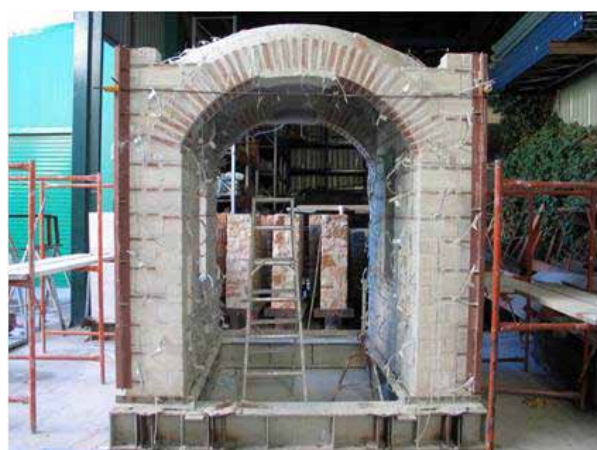
図 4-21 グラウト後の丸天井構造物模型 (Miltiadou, 2009)

一部にモザイク細密画を施したビザンチン式丸天井の模型が作られた。その組積造壁の素材と構造は、前述した壁の試験体の実験で用いられたものとまったく同じで、アーチと天井には煉瓦とモルタルが使われた（図4-20、4-21）。

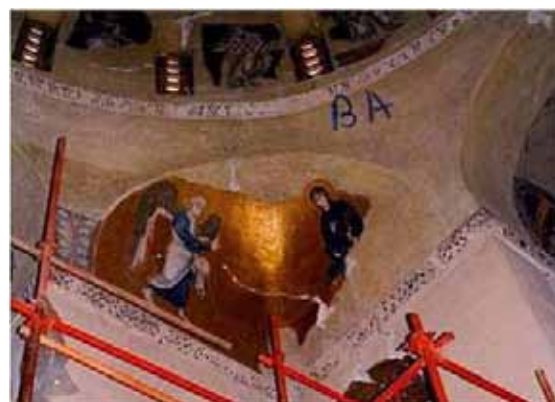
図 4-22 クラックが入ったモザイクはその場で補修された (Miltiadou, 2009)

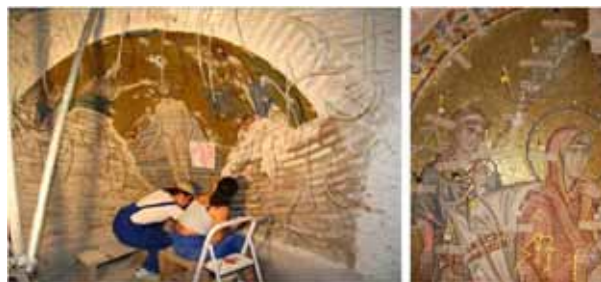
図 4-23 現場におけるモザイクの修復保存作業の一例

組積造部の補修作業と並行して、有能な修復建築家たちが、深刻なダメージを負ったモザイク細密画を移動させずに保存するために必要なすべての作業を実施した（グラウチングを含む）。予期されたとおり、多くの場合、組積造部に入った亀裂はその内側のモザイクにも影響を与えていた（図4-23）。

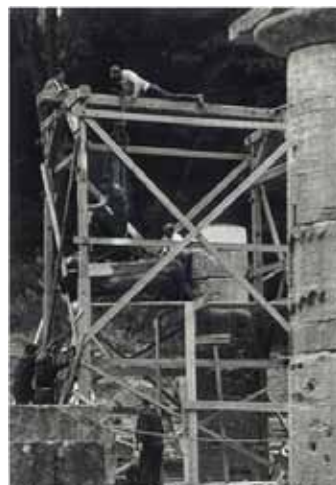
図 4-32 ヘラ神殿の修復工事（1972 年）  
(Helmut Kyrielesis, 2007)

発掘とは別途に、オリンピアに関わった考古学者と建築家はオリジナル建築の部分的な再建を通して建造物の保存とそれらの視覚的な再評価を重要視してきた。例えば、完全に復元された古典的なスタジアム、パラエストラ（闘技場）とヘラ神殿の再建された円柱（図 4-32、4-35）、宝庫のテラスの部材は、これらの活動の特徴的な証拠である。

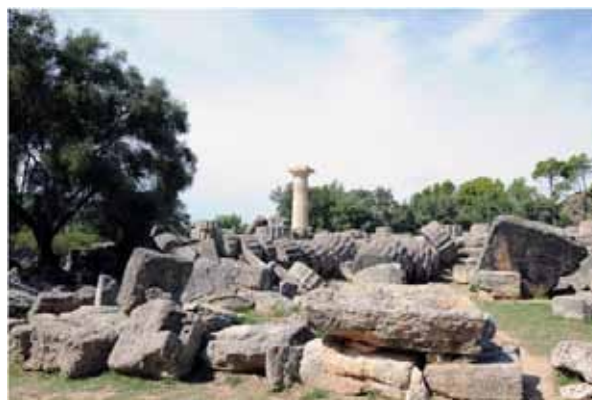
図 4-34 オリンピアのゼウス神殿の  
円柱ドラムと再建円柱

2004 年のオリンピックの際にアテネとオリンピアで着手された最近の修復工事は、ゼウス神殿（図 4-34）の巨的な柱のうちの一つの修復と、フィリペイオンの部分的な再建（図 4-36）であった。この挑戦的で膨大な費用がかかった復元プロジェクトは、スポンサーによる豊富な財政的援助なしには実現されなかったであろう。アナスタシオス G. レヴェンティス（Anastasios G. Leventis）財団は全フィリペイオン・プロジェクトに資金を調達し、大神殿の柱のための経費の最大の出資を行う一方、後者のための経費の 3 分の 1 はドイツの考古学研究所の友好協会—Theodor Wiegand Gesellschaft<sup>17</sup>によって支援された。

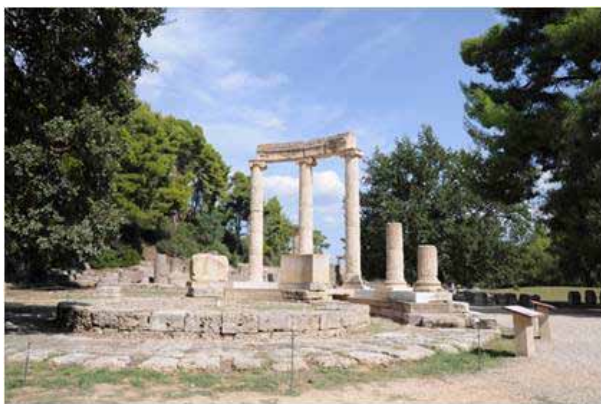
図 4-36 フィリペイオン

2005 年に終了したフィリペイオンの部分的な修復工事は、ドイツの考古学研究所によって実行された。それはいくつかの建築部材を含めているが、ベルリンのペルガモン博物館からギリシャに戻されたものである。ドイツがギリシャの遺跡の発掘と保存にどれほど貢献してきたかは今更言うこともないが、外国に移出された文化遺産が本国に戻されるという意味では、このフィリペイオンの事例は注目すべきところでもある。フィリペイオンの建築部材の返還は、2004 年のオリンピックをきっかけに行われた。これはまた、長い間国際的な世論を引き起こしているエルギン・マーブルズ（大英博物館所蔵）<sup>18</sup>の返還問題が未だにその終着点を見せないのに比べ、ギリシャのトルコからの独立以降、ドイツとギリシャの長い間の文化遺産保存の友好関係を示していると言っても過言ではない。

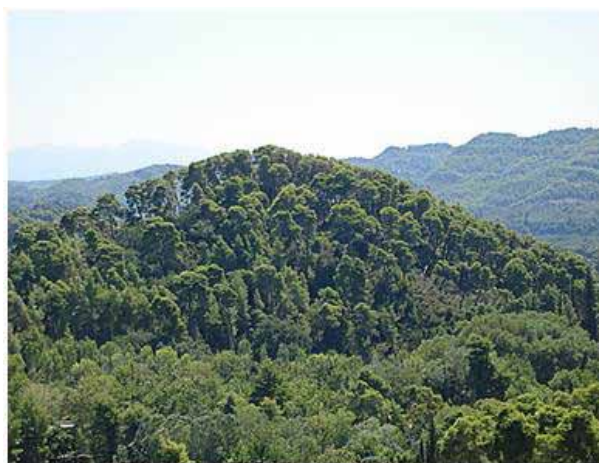
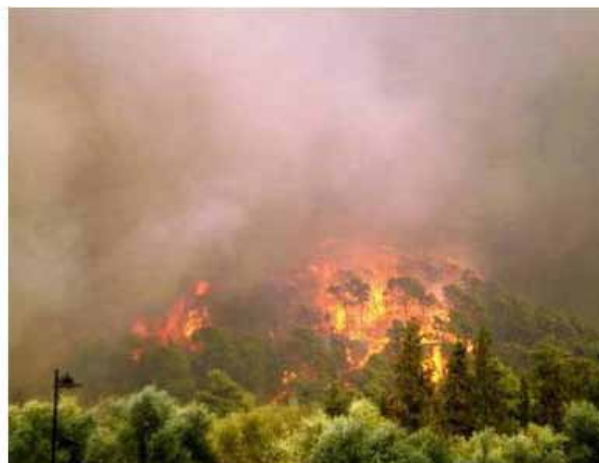
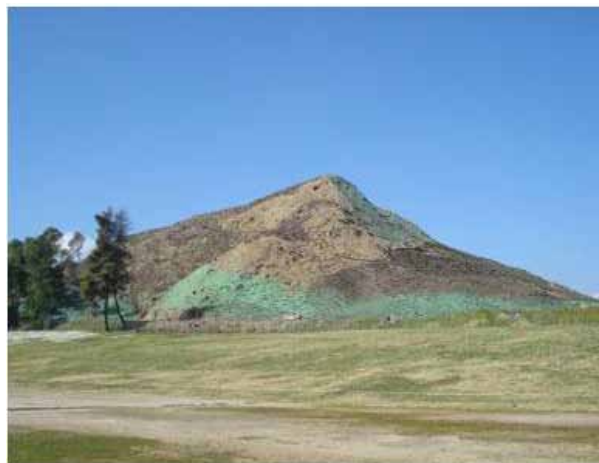
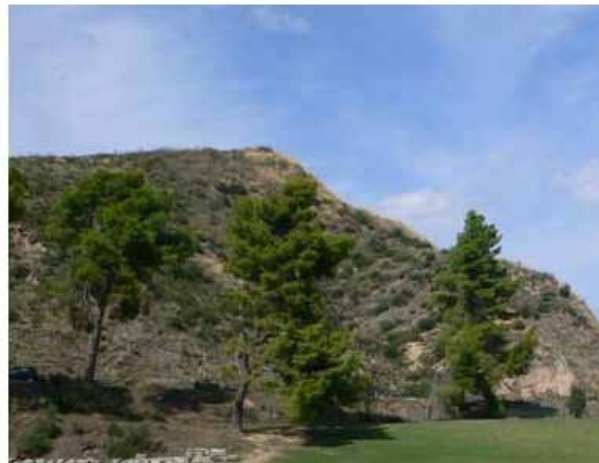
図 4-46 クロノス山の変貌

クロノス山の森は完璧に焼かれてしまった。(図 4-46b 参照)。次に火はオリンピア遺跡域の境界までせまり、スタジアムの東側のいくつかの樹木が焼かれた。しかし、幸運にも火はスタジアムを飛び越え夕方には東の方に移動した(図 4-47)。これは遺跡が発掘されてから最初の山火事による被害であった。

(a) 山火事の前 (Ziogiannis、2009)

(b) 山火事の最中 (Ziogiannis、2009)

(c) 山火事の直後 (Ziogiannis、2009)

(d) 山火事から2年後

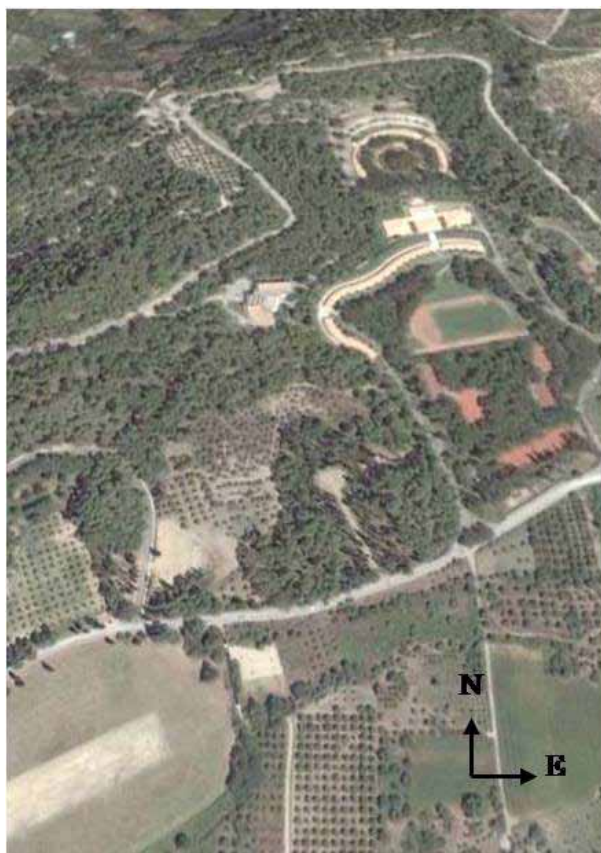
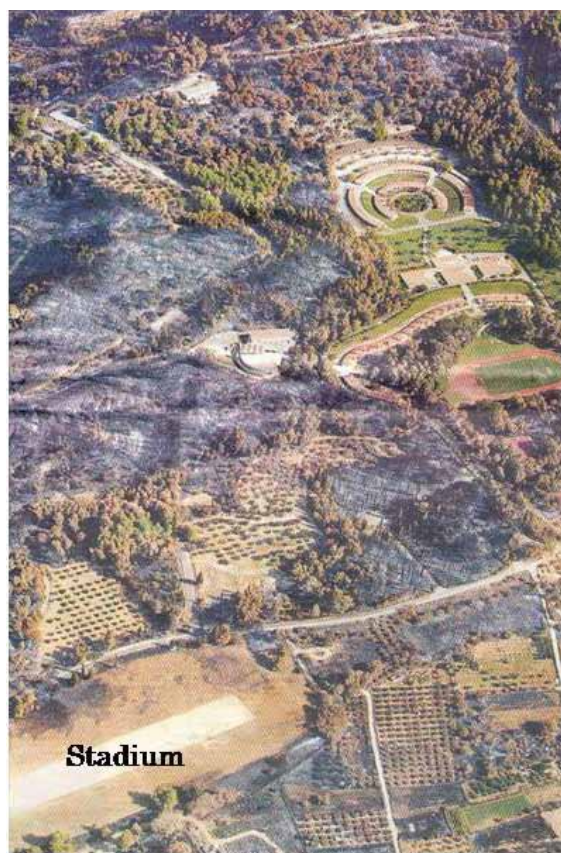
図 4-47 オリンピア古代遺跡の東の端 (Zirogiannis, 2009)

(a) 山火事の前

(b) 山火事の直後

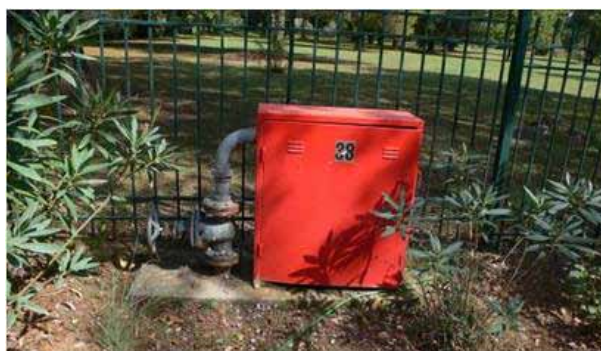
図 4-48 遺跡内の消火栓

クロノス山と周辺の丘陵に配置されていた約 20 基の放水塔（図 4-49）が作動したが、火勢が非常に強く放水砲は十分な効果がなかったようであった。これらの放水砲は 2003 年に設置されたもので、おもに木々への散水（水やり）に使われていた。管理事務所の職員、消防士、ボランティアなどの凡そ 60 名が遺跡内に配置された消火栓（図 4-48）を使って、

消火活動を行った。彼らの英雄的な消火活動と消火栓や放水砲などの消火設備によってオリンピア考古学博物館と大部分の遺跡は火災を免れた。

電力の供給は絶たれたが、発電機を作動させることが出来た。山の背後に設置された水槽とサイトの側の川から汲み上げた水がこれらの消火活動に使われた。これらの施設は 2002 年に改善されていた。

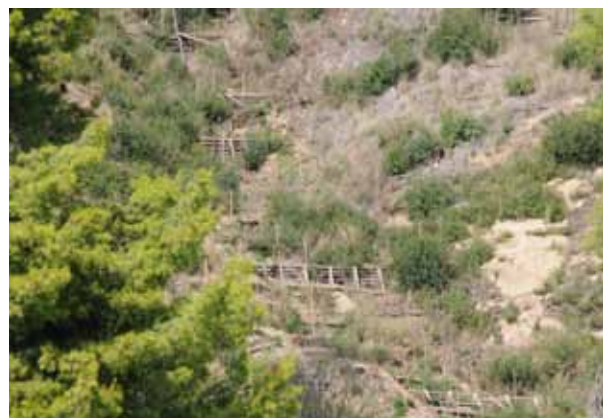
図 4-50 砂防ダム
