文化遺産国際協力コンソーシアム
令和5年度 国際協力調査

2022年パキスタン洪水 被災文化遺産調査 報告書

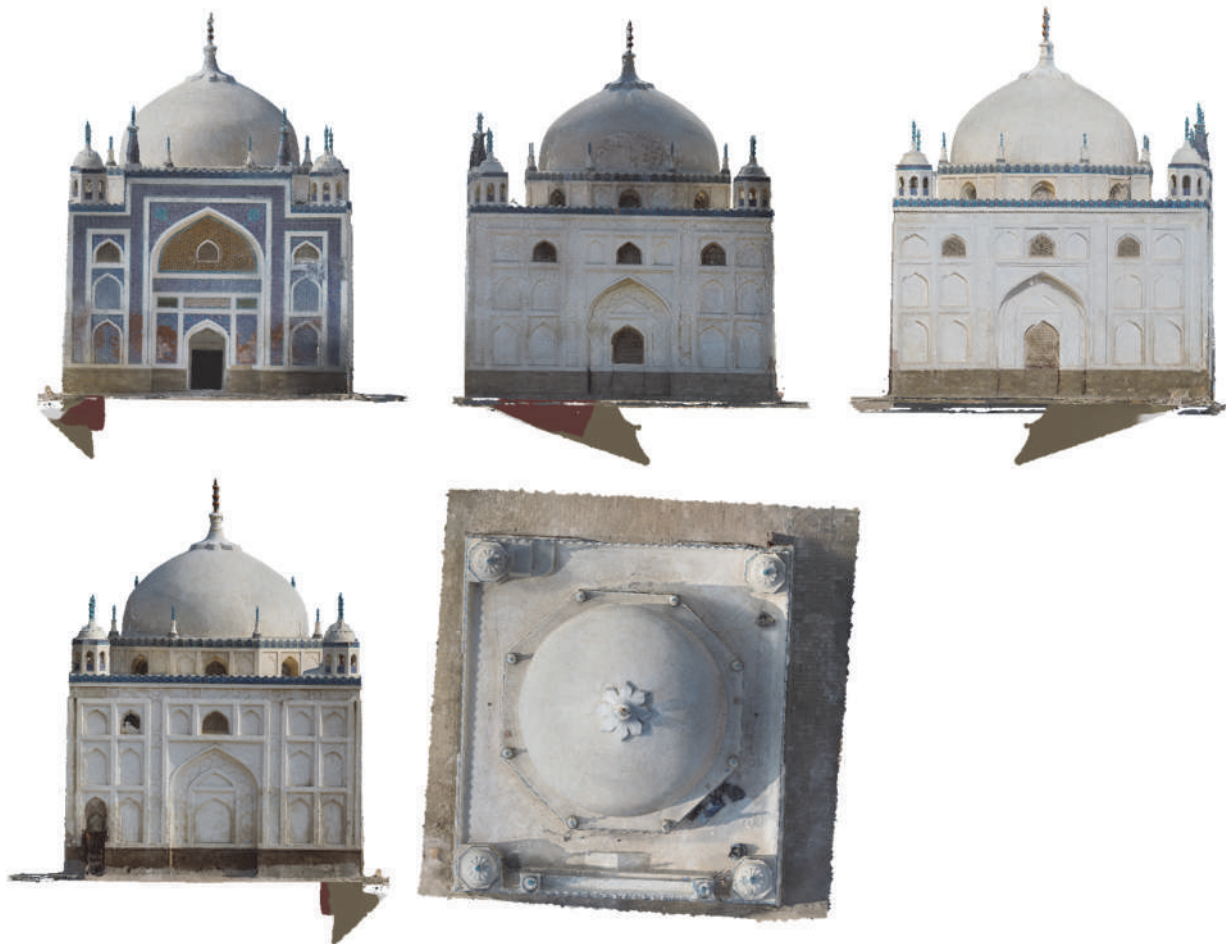
図 19 は、東西南北方向と上面からの正射投影画像である。カラーテクスチャモデルは構造と外観を良好に再現している。これは、遺跡・建物の現状を知るための最良の資料であると同時に、建築・構造解析、保存・修復作業など複数の記録（例えば、サンプリング位置の記録、保存作業、復元部材の設置など）のプラットフォームとなりうる。

図 19 東西南北方向と上面からの正射投影画像。

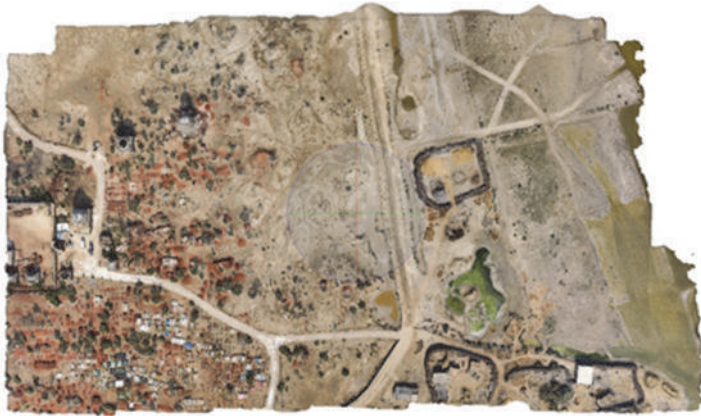
また、これらの廟墓群の中心的な複合施設のドキュメンテーションに加え、廟墓群から東側の低地（三日月湖の痕跡）の地形を把握するために、約350×200m（7ha）の範囲を、プログラムフライトによる170枚の画像により3Dモデル化した。図20はカラーオルソ図である。画像右端中央付近に廟墓群があり、周囲の廟墓、レンガ積の墓、および民家や道路、家畜囲いなどが鮮明に可視化されている。図21は同じ範囲を南側から斜め俯瞰した図である。ほぼ平坦な地形の中に、廟墓群が立ち並ぶ様子を把握できる。図22は同範囲の標高段彩+陰影図、図23は勾配図である。廟墓群が周囲よりわずかに高い微高地上にあり、その北東～東にかけての凹地に表流水の流痕と推測される微細形状が捉えられる。

図 20
ミアン・ヌール・ムハンマド・カルホロ廟墓周辺カラーオルソ図。

2022年水害の際、中核をなす廟墓群は集中的な降雨によりダメージを受けたとされるが、一方で廟墓群を取り囲むレンガ積の墓は半年以上に及んだ湛水により劣化し崩壊が進んでいる。今後、排水計画の策定と対策工が必要となると考えられるが、ドローンフォトグラメトリーにより取得される3Dモデルは、その際の重要な情報基盤となるだろう。

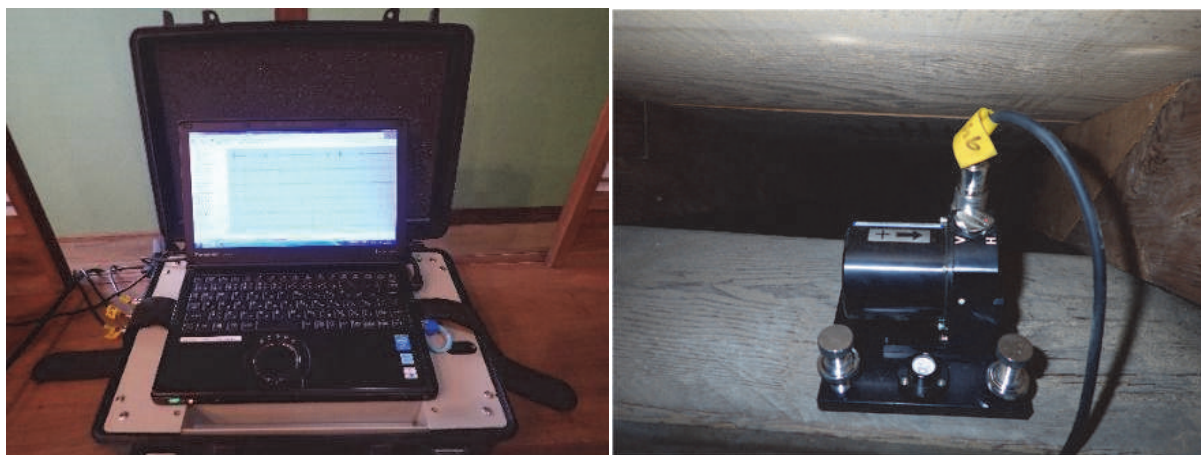
常時微動とは、振動源から伝搬された原因が特定できない入力による建物の微小振動である。常時微動の時刻歴波形を計測し解析することにより、建物の振動特性を評価できる。常時微動計測は非破壊で実建物のデータが得られるという利点がある。計測には図 38 に示す携帯型高感度振動計（SPC52）、センサーとしてサーボ型速度計（VSE-15D）5 台を用いた。ノートパソコンに接続された SPC52 に 5 台の VSE-15D をそれぞれ接続した。各建物において設置位置や方向を変えて数パターンの同時計測を行った。

図 38 計測機器（左：携帯型高感度振動計 | 右：サーボ型速度計）。

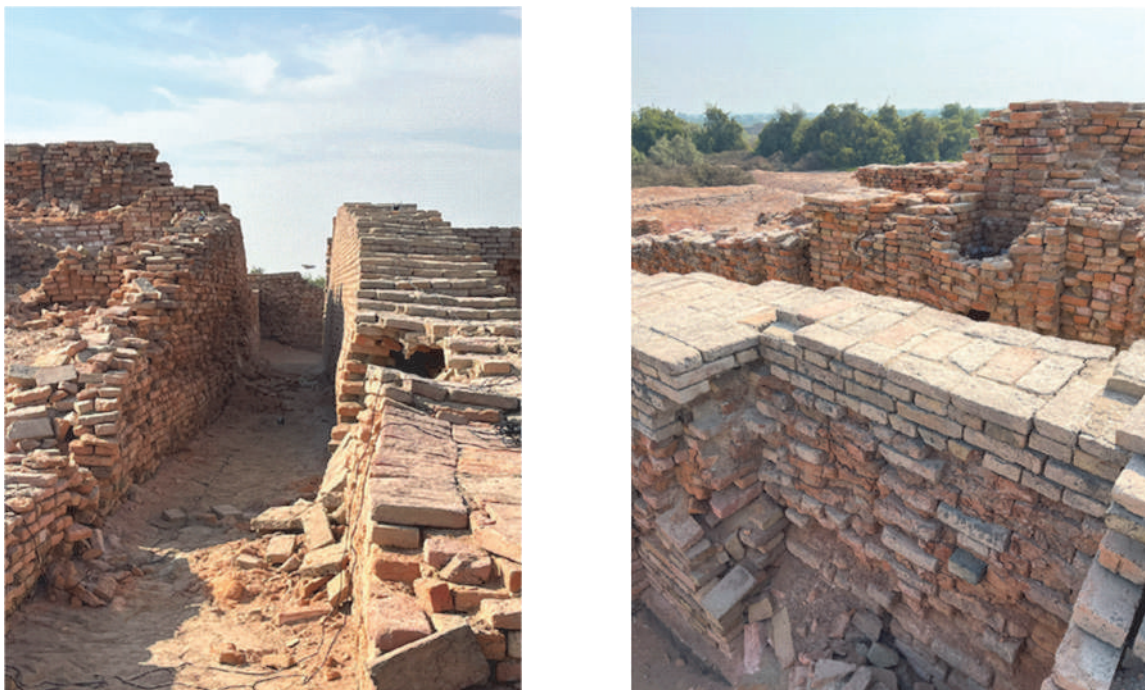
対象構造物は図 39 に示す HR エリアの遺構であり、通路を挟んで北側の煉瓦壁は損傷が小さく、南側の煉瓦壁は損傷が大きい。各ケースにおける速度計の設置位置を図 40 に示す。Ch1 を地盤面に設置し、Ch2 と Ch4 を損傷が大きい南側の煉瓦壁、Ch6 を損傷が小さい北側の煉瓦壁にそれぞれ設置し、CASE1 と CASE2 で南北方向、CASE3 で東西方向をそれぞれ計測した。

図 39 対象建物（モヘンジョダロ）（左：東から | 右：北から）。

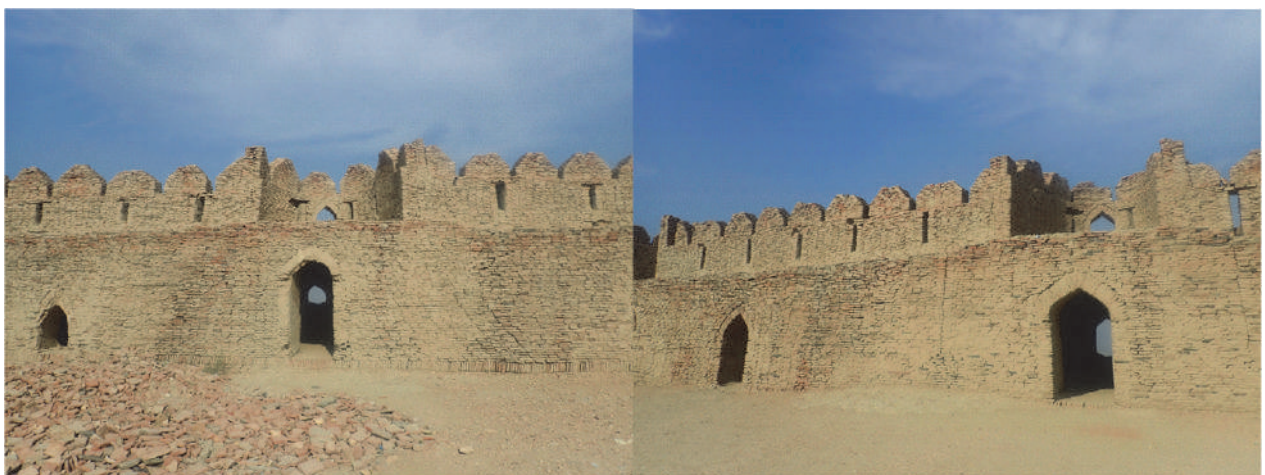
対象構造物は図 42 に示す頂上エリアの城壁であり、同様の構造形式で東側の煉瓦壁は損傷が小さく、西側の煉瓦壁は損傷が大きい。各ケースにおける速度計の設置位置を図 43 に示す。Ch1 を地盤面に設置し、Ch2 と Ch4 を損傷が大きい西側の煉瓦壁、Ch3 と Ch6 を損傷が小さい東側の煉瓦壁にそれぞれ設置し、CASE1 で南北方向、CASE2 で東西方向をそれぞれ計測した。

図 42 対象建物 (コートディジー城) (左: 西側-損傷大 | 右: 東側-損傷小)。

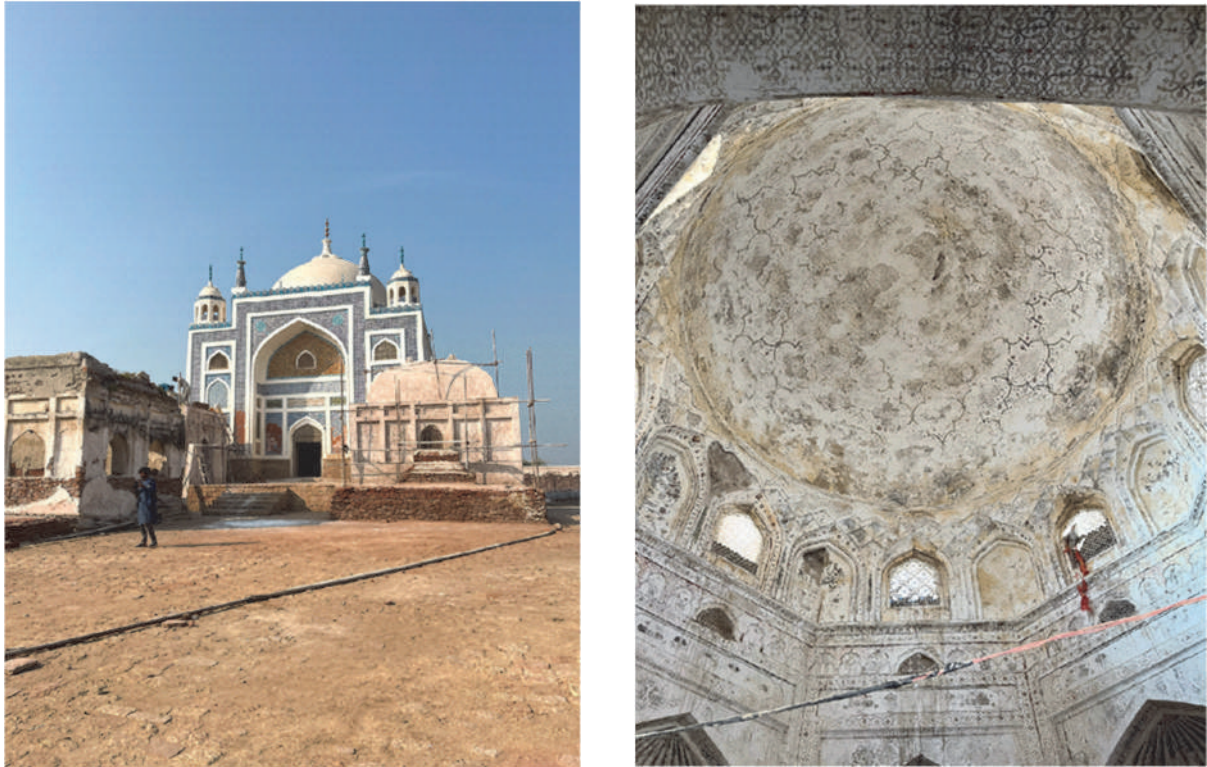
対象構造物は図 45 に示すミアン・ヌール・ムハンマド・カルホロ廟墓群のドーム状の建物であり、外壁は修復済であるが、内部はひび割れが残っている状態である。各ケースにおける速度計の設置位置を図 46 に示す。Ch1 を地盤面に設置し、Ch2, 3, 4, 6 を屋上階の四辺の中央にそれぞれ設置し、CASE1 で南北方向、CASE2 で東西方向をそれぞれ計測した。

図 45 対象建物（ミアン・ヌール・ムハンマド・カルホロ廟墓群）（左：外観 | 右：内観）。

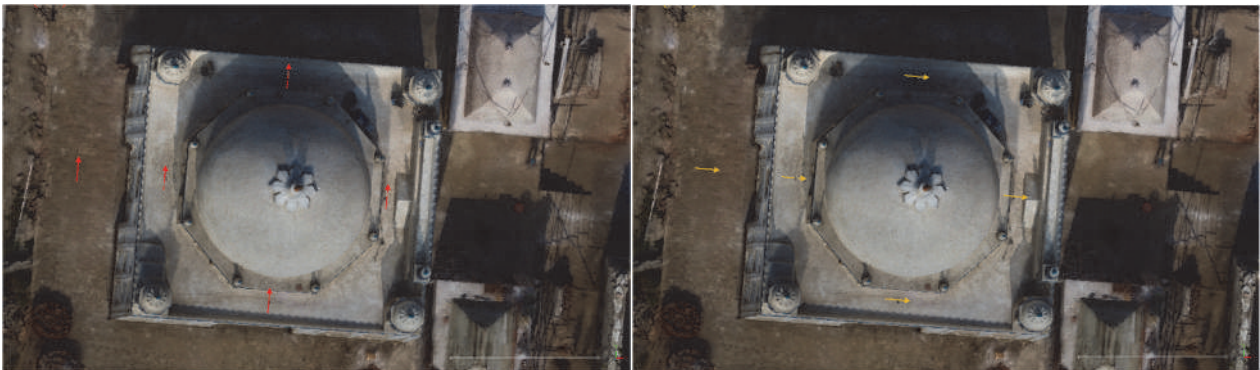
図 46 計測位置（ミアン・ヌール・ムハンマド・カルホロ廟墓群）（左：CASE1 | 右：CASE2）。

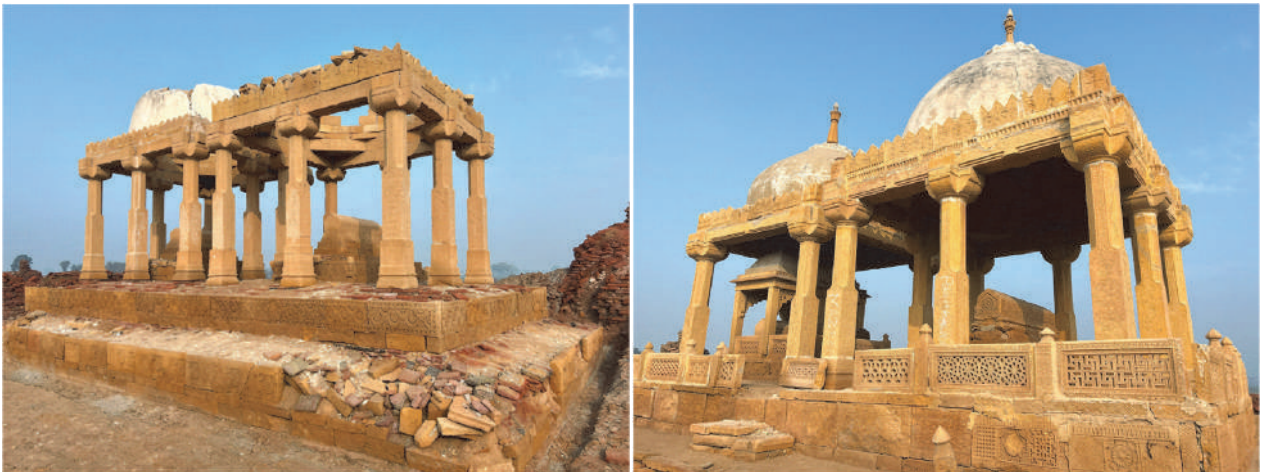
対象構造物は図 48 に示すクッバ・ミール・シャーダード・タルプール廟墓群の 8 本柱を有するドーム状の建物であり、同様の構造形式で東側の石造構造物は損傷が大きく、西側の石造構造物は損傷が小さい。各ケースにおける速度計の設置位置を図 49 に示す。損傷の大きい東側の石造構造物では、Ch1 と Ch2 を地盤面に設置し、Ch 3, 4, 6 を屋上の隅角部の対角位置にそれぞれ設置し、CASE1 で南北方向、CASE2 で東西方向をそれぞれ計測した。同様の計測を損傷の小さい西側の石造構造物においても実施し、CASE3 で南北方向、CASE4 で東西方向をそれぞれ計測した。

図 48 対象建物（クッバの墓）。

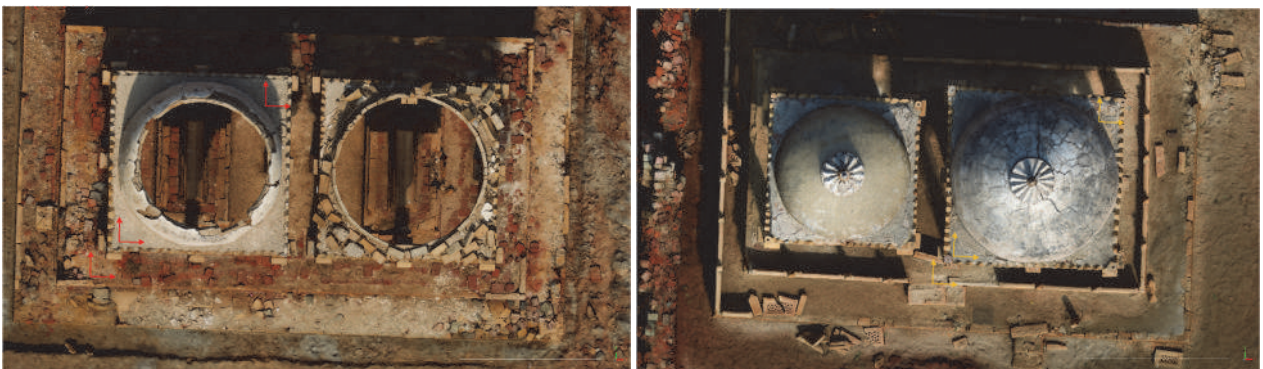
図 49 計測位置（クッバの墓）（左：CASE1,2 | 右：CASE3,4）。

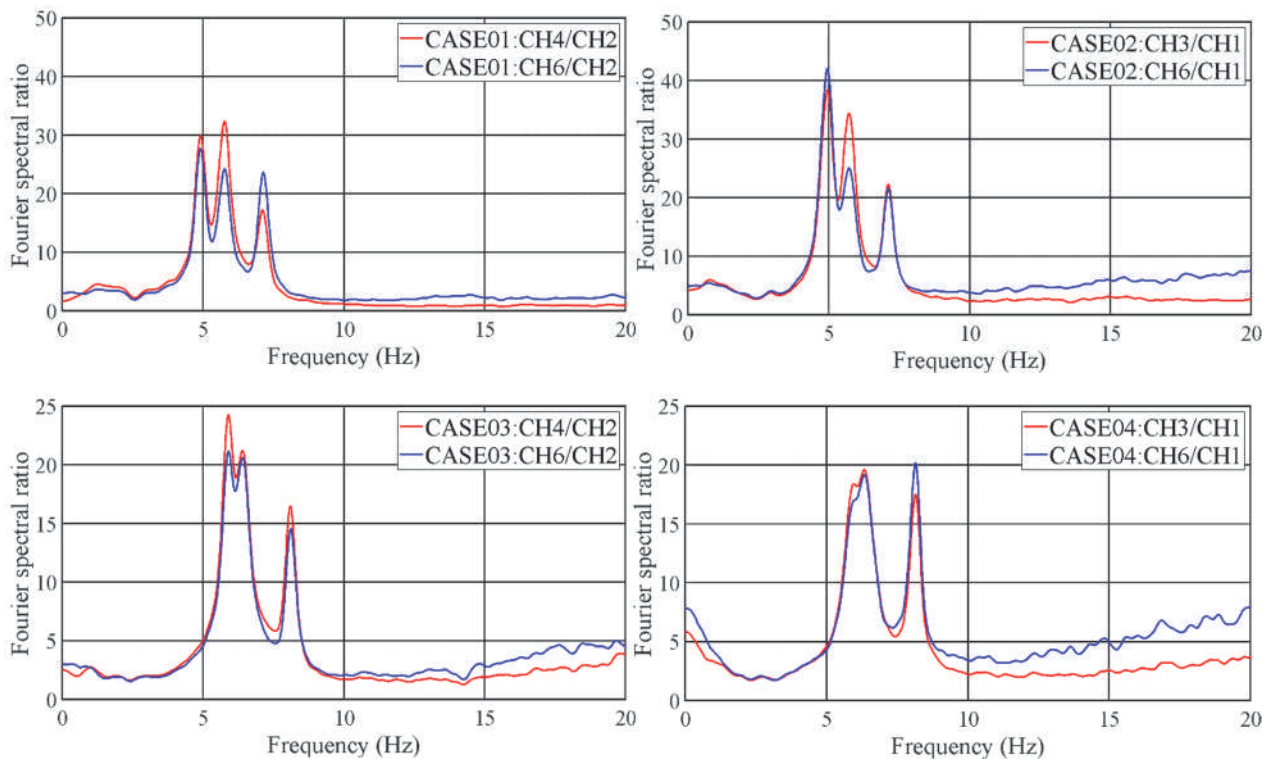
フーリエスペクトル比を計測ケース別に図 50 に示す。南北方向、東西方向ともに損傷が大きい損傷の大きい東側の石造構造物では 4.9Hz 付近、損傷の小さい西側の石造構造物では 5.9Hz 付近にそれぞれピークが見られる。損傷が小さい西側の石造構造物の方がピーク振動数は大きくなり、柱部分に大きな損傷が見られなかったことより、ドーム部が欠損して建物の一体性が失われたことが影響したと考えられる。以上より、屋上がドーム状になっている石造構造物の安定性は、ドーム部分の損傷が及ぼす影響が大きい。

図 50 計測位置 (クッバの墓)。

(左上 : CASE1 | 右上 : CASE2 | 左下 : CASE3 | 右下 : CASE4)

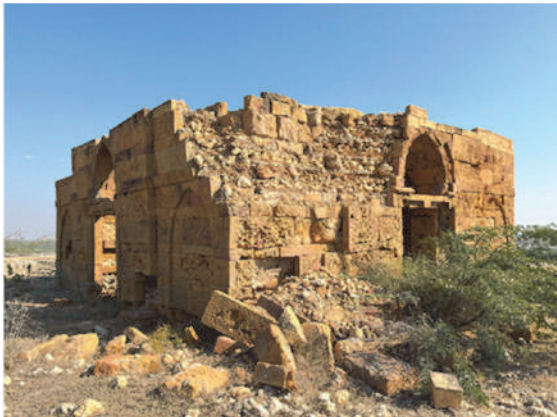
対象構造物は図 54 に示すマクリの石造建物であり、ドーム部分は欠損、一部の壁は崩落している。各ケースにおける速度計の設置位置を図 55 に示す。Ch1 を地盤面に設置し、Ch 2, 3, 4, 6 を屋上の隅角部の対角位置にそれぞれ設置し、CASE1 で南北方向、CASE2 で東西方向をそれぞれ計測した。

図 54 対象建物（マクリ）。

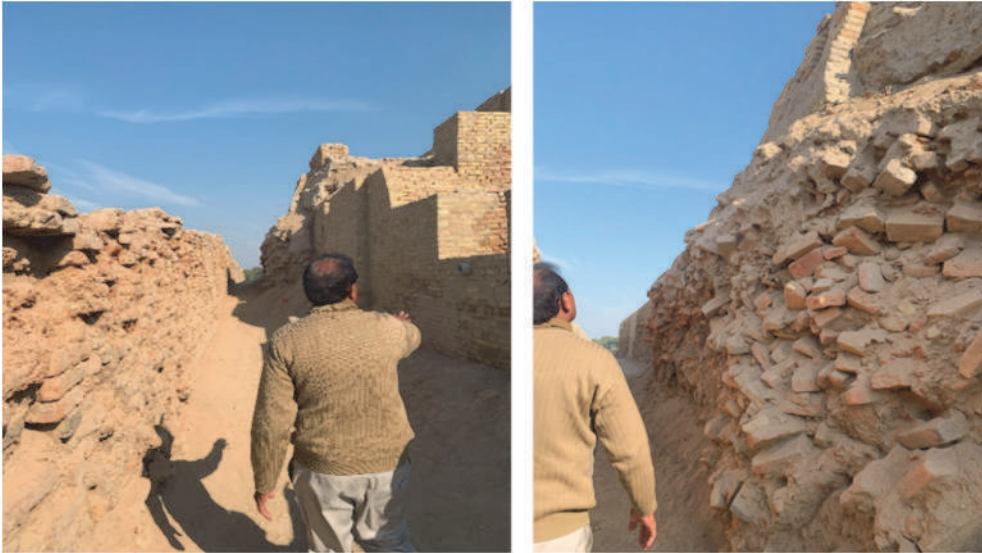
図 59 左：遺跡の現状。壁は保存修復され、下地には泥と藁が使用されている。
右：崩壊した壁の様子。適切な保存修復が必要とされている。

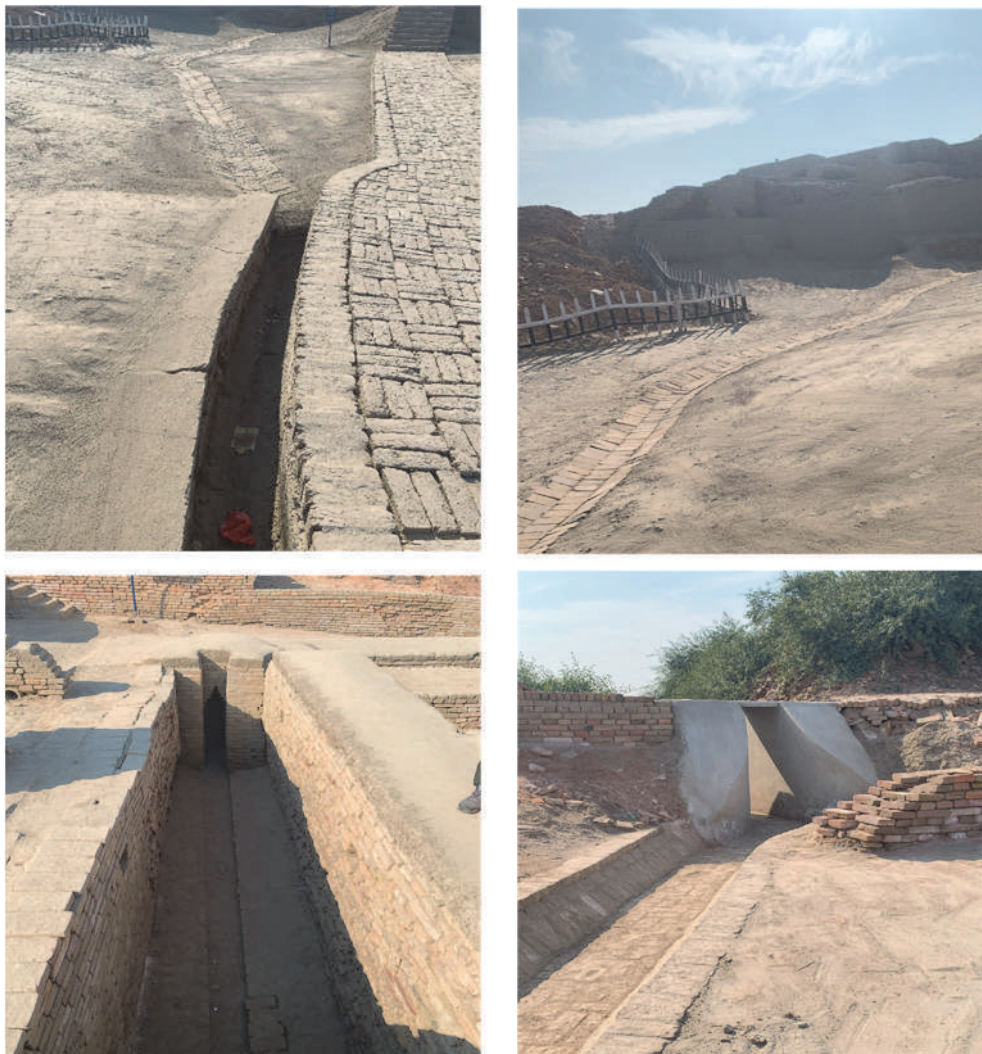
図 60 S.D.およびHRエリアにおける、主要構造物保護のための新旧排水システム。
一部ではコンクリート経路が設営されている。

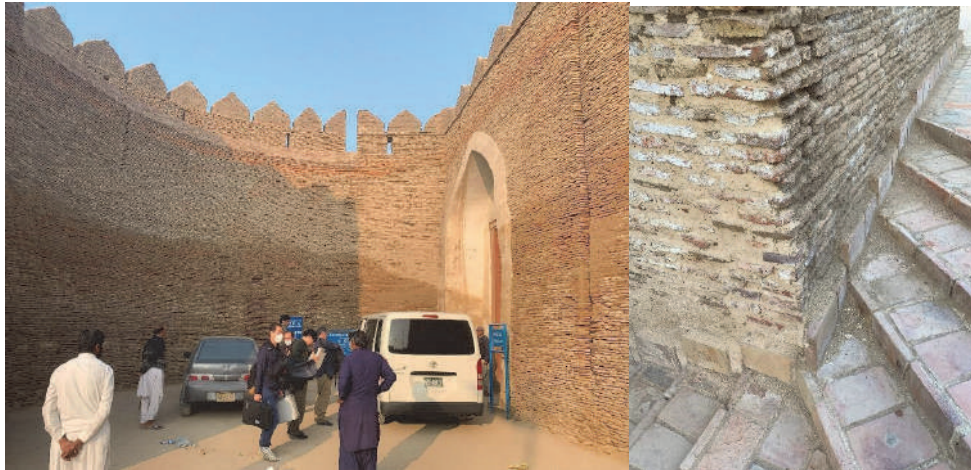
- ・ 経年劣化や従来の自然条件により、壁や構造体に洪水発生前から弱点があったこと
- ・ 表面の水はけの悪さと雨滴による衝撃や飛沫によって生じる石積みの空洞化や接着部のモルタル喪失と、通路に沿った水流による壁面基部の弱体化
- ・ 壁内の水分量／湿度増加

図 71 左は砦の入り口、右は入り口付近の境界壁の状況。

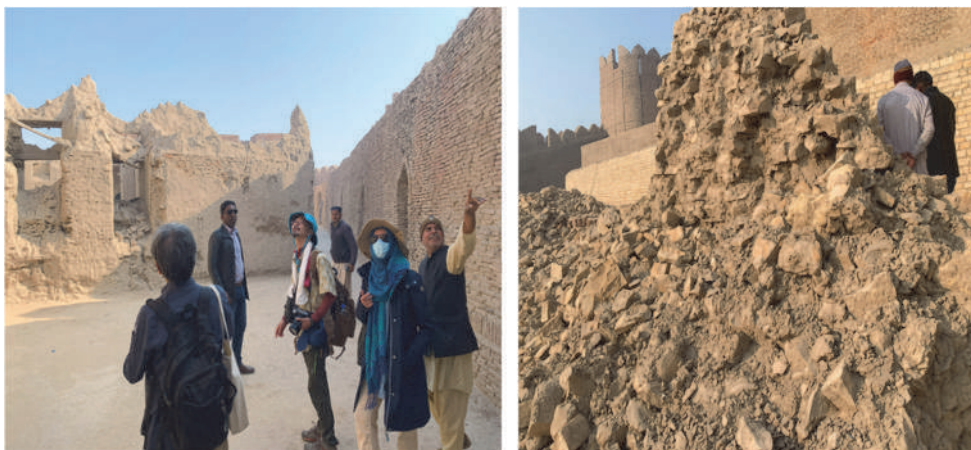
図 73 被害後の壁や構造物の状況。

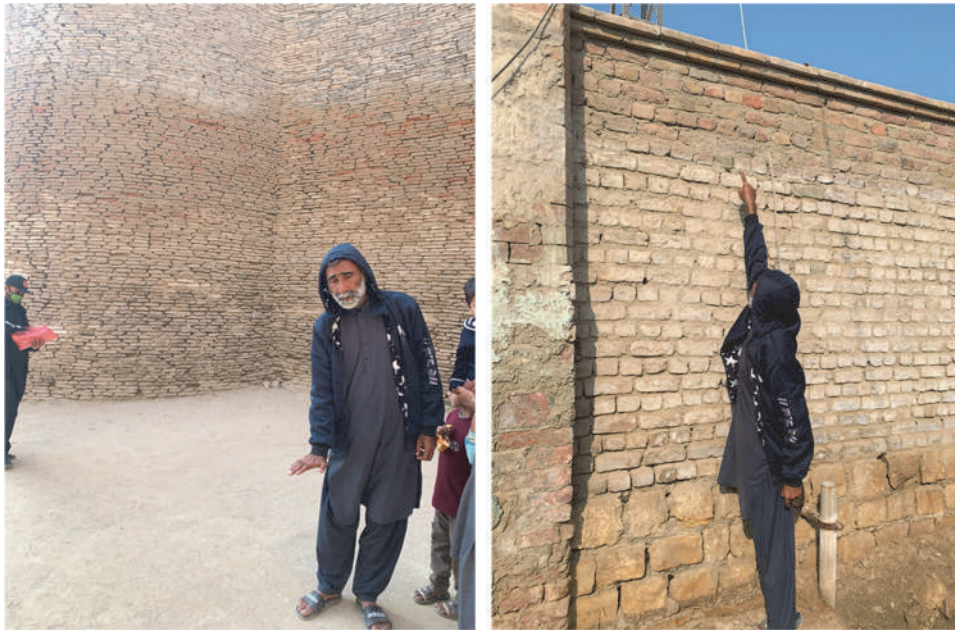
IMERG 衛星降雨データによると、コートディジー城の付近では、2022年8月には約650mmの降雨を記録した。また、2022年8月の洪水では、砦の近くの市街地は2～3ヶ月の間に渡って約1.8m以上の浸水が続いたが、砦は大きな洪水の影響を受けなかった。浸水は砦の麓まで達し、砦の入り口では水位が30～60cm程度であったと報告されている。モヘンジョダロと同様、50mm/日を超える記録的な大雨が降り続き（そのうちの1日は160mm以上）、遺跡に甚大な被害を与えた（図70）。

図 75 左：砦の入り口付近の水位。
右：砦の職員が指摘した 2022 年 8 月の洪水時の市街地の水位。

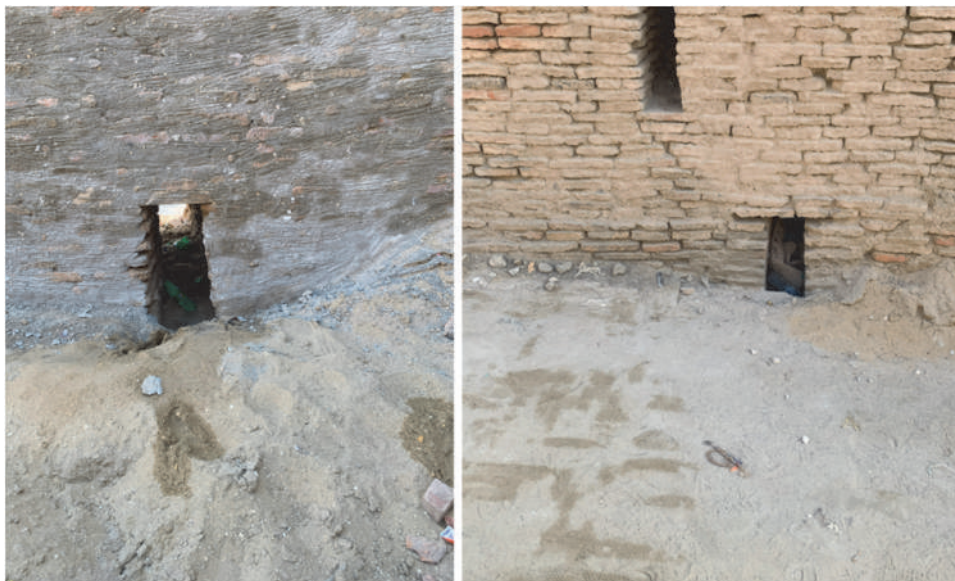
図 76 排水システムの現状。

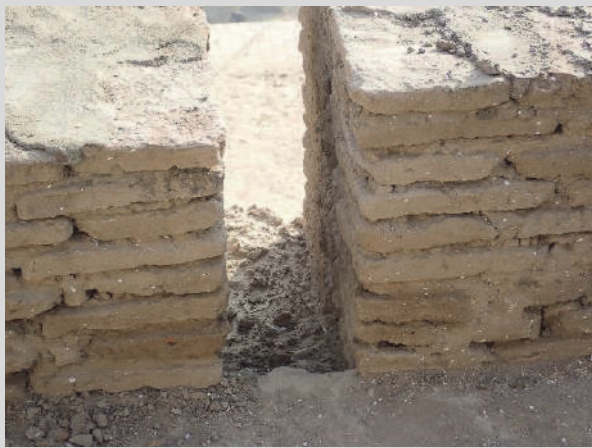
コートディジー城は城壁に多くの銃眼を有しており、2022 年洪水時にはこの部分がある程度の排水機能を果たしていたと考えられるが、中門に至る坂道においては、最終的に銃眼から流れ出した水は坂道に沿って流れ、結果的に大量の水が激流となって流れ下り、城壁を大きく破壊したと考えられる（図 77）。もっとも、この銃眼は本来排水設備として作られたものではないため、漆喰などの防水施工がされているわけではなく、水害時にはレンガの目地に使用されていた泥土が流れ出し、銃眼そのものが損傷を受けている状況にある（図 78）。

図 78 銃眼の部分。この部分から水が流出したことで排水の機能がある程度果たしたが、同時に損傷を受けている。

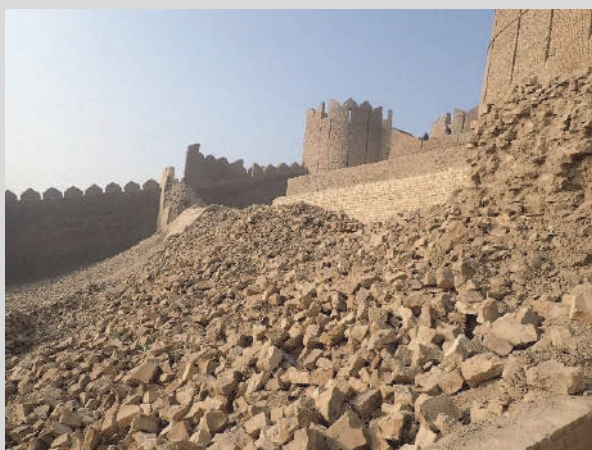
2022 年洪水で崩壊した城壁部分は、創建当初のオリジナルの部分ではなく、ほとんどが 1955 年に実施された修復の部分であるとのことであった。洪水前にはこの修復された城壁にすでに亀裂が発生しており、水害時にまずこの亀裂を起点に下側が崩壊し、次いで上側が崩壊したとのことであった。新たな修復部分はオリジナルのレンガ積みではなく、人頭大の石灰岩礫を泥土ともに固めて壁体となし、その表面に石灰岩ブロックを積み上げて作られている（図 79）。崩壊した城壁部分については、急坂部分でもあることから、オリジナルのレンガ積みでも崩落は免れなかったかもしれない。しかしながら、オリジナルの泥土を目地にしたレンガ積みとモルタルを目地にした石灰岩ブロック積みが共存した場合、構造と材料のアンバランスが強度のアンバランスを生じ、結果的に破壊のリスクを生じることになる。亀裂部分より下側が先に崩壊したことは、亀裂への水の侵入により内部の泥土が洗掘された可能性も考えられる。これまでの修復も含め、コートディジー城ではオリジナルの材料および構造と全く異なる方法で修復が進められているが（図 80）、オリジナルの材料と構造を精査し、可能な限り同じ方法で修復することを考えるべきである。

図 79 1955 年におこなわれた修復での城壁の構造。人頭大の石灰岩礫と泥土を壁体とし、表面に石灰岩ブロックを積む。

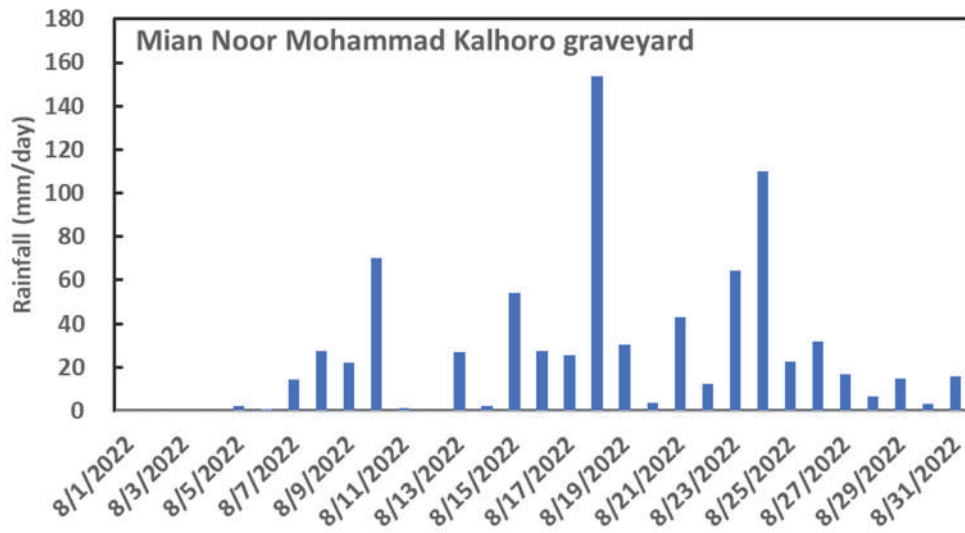
図 83 ミアン・ヌール・ムハンマド・カルホロ廟墓群付近の2022年8月の降雨強度。
(©NASA IMERG 衛星データ)

IMERG 衛星降雨データによると、ミアン・ヌール・ムハンマド・カルホロ廟墓群付近では、2022年8月には約800mmの降雨を記録した。他の場所と同様、記録的な豪雨が数日発生し、砦の構造物に甚大な被害を与えた可能性がある（図83）。墓地はインダス川本流から10kmほど離れているため、インダス川の水の影響を直接受けることはなかったと思われる。また、2022年洪水では、外壁で保護された主要な敷地外にある墓地が、2~3ヶ月近くに渡って60cmほど浸水したと報告されている。これは、低地や灌漑田に溜まった余剰水の浸透によるものである。他の遺跡と同様、記録的な大雨が連日降り続いたことで、ドーム型構造物（廟、クッバ）や墓、その他石積みの墓に深刻な被害が及んだ可能性がある。

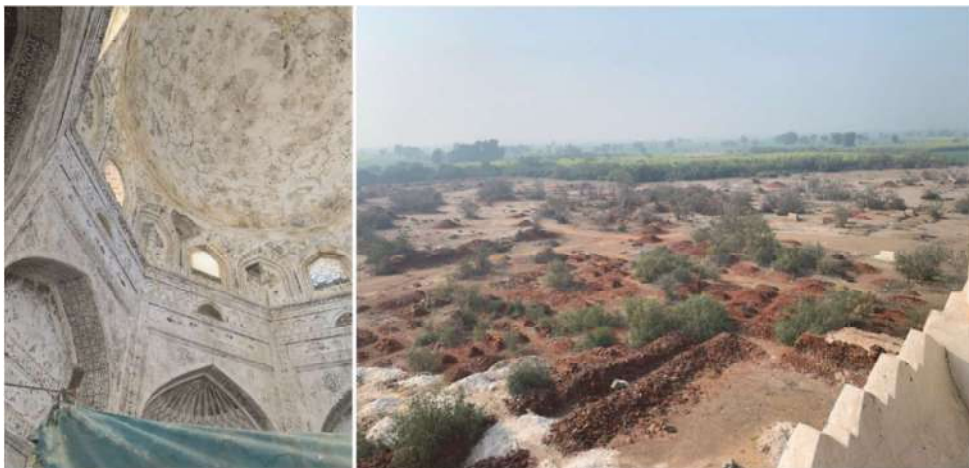
図 85 メインドームに亀裂が入り、周囲の墓に損害が見られる。

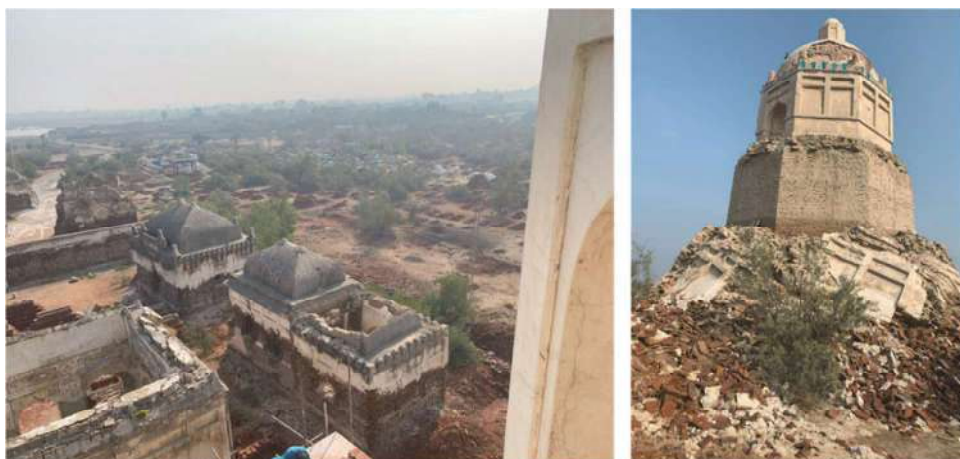
図 86 ドーム型構造物／墳墓の損害状況。

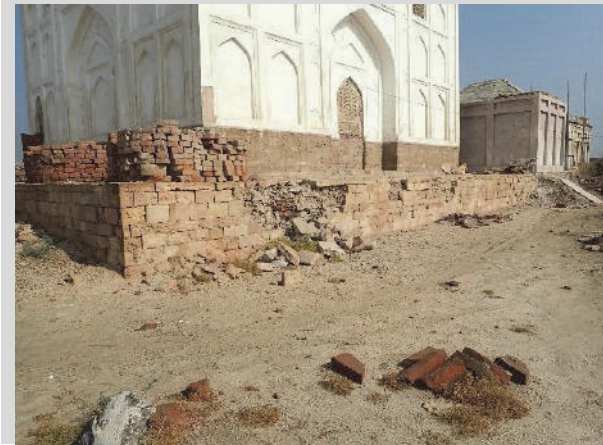
図 87 石灰岩ブロックで化粧したレンガ積み基壇上に建てられている廟。基壇は一部崩落している。

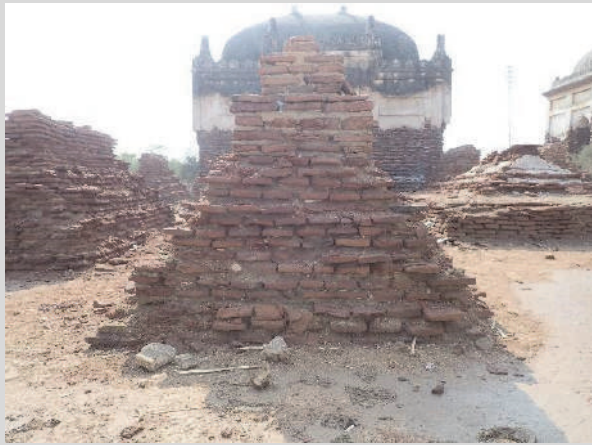
廟区域内に存在するレンガ積みの墓の北面（図 95）の温度分布を熱映像撮影と放射温度計による計測を行ったところ、上部ほど温度が高く、また下部においても日射がある部分の温度が高くなっていた（図 96）。墓の上部は常に乾燥した状態にあるのに対して、下部は湿潤状態にある。下部においては、先述した北壁と同様の劣化現象が生じている可能性がある。廟の区域外にあるレンガ積みの墓についても同様の劣化が進行しているものと考えられる。廟の区域外の方が区域内よりも劣化が進行している理由については、今回の調査で検討するだけの情報を得ることができなかった。

図 95 レンガ積みの墓。北面の状態は東面、南面、西面に比較して劣化は大きくない。

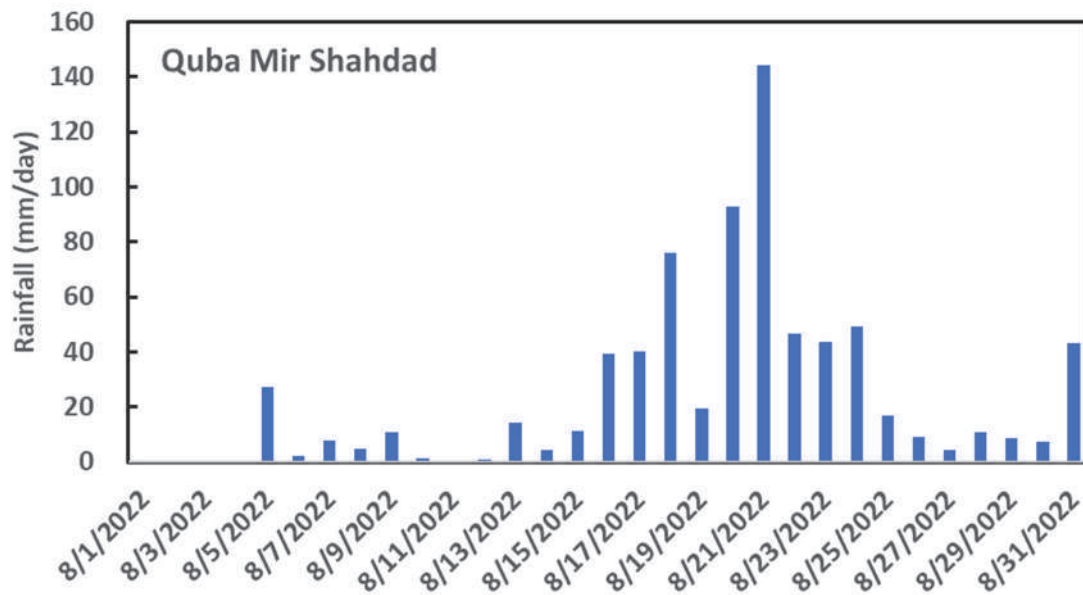
図 97 クッバ・ミール・シャーダード・タルプール廟墓群付近の 2022 年 8 月の降雨強度。
(©NASA IMERG 衛星データ)

MERG 衛星降雨データによると、ミアン・ヌール・ムハンマド・カルホロ廟墓群付近と同様に、クッバ・ミール・シャーダード・タルプール廟墓群付近では、2022 年 8 月には 40mm/日を超える雨が数日間発生し（そのうち 1 日は 140mm/日を超える）、建造物や墓地に深刻な被害を与えた（図 97）。しかしながら、この墓地はインダス川本流から 50km ほど離れているため、インダス川の氾濫による直接的な影響は受けていない。また、2022 年 8 月の洪水では、周囲を外壁で保護されている主要な複合施設を除くと、墓地は 2~3 ヶ月間に渡って約 30~60cm 浸水したと報告されている。この洪水は、低地や灌漑された農地に溜まった浸透余剰水によるものである。他の遺跡と同様、記録的な大雨が連日降り続いたことで、ドーム型建造物（クッバ）や墳墓、その他の石積みの墓に深刻な被害が及んだ可能性がある。

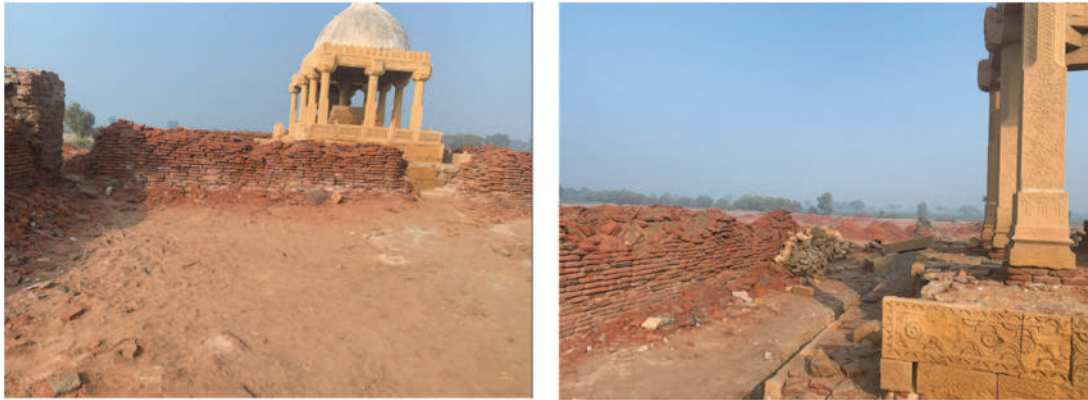
- ・ クッバと壁の老朽化による洪水発生以前からの脆弱性
- ・ 激しい雨水の飛沫や強い雨滴の衝撃力、その他の気象条件によって、石積みが空洞化し、接着モルタルが失われたことによる壁の脆弱化
- ・ 激しい雨水の飛散やその他気象条件による石積みの空洞化、接着モルタルの喪失、壁の弱体化

図 98 被災後の壁や構造物の状況。

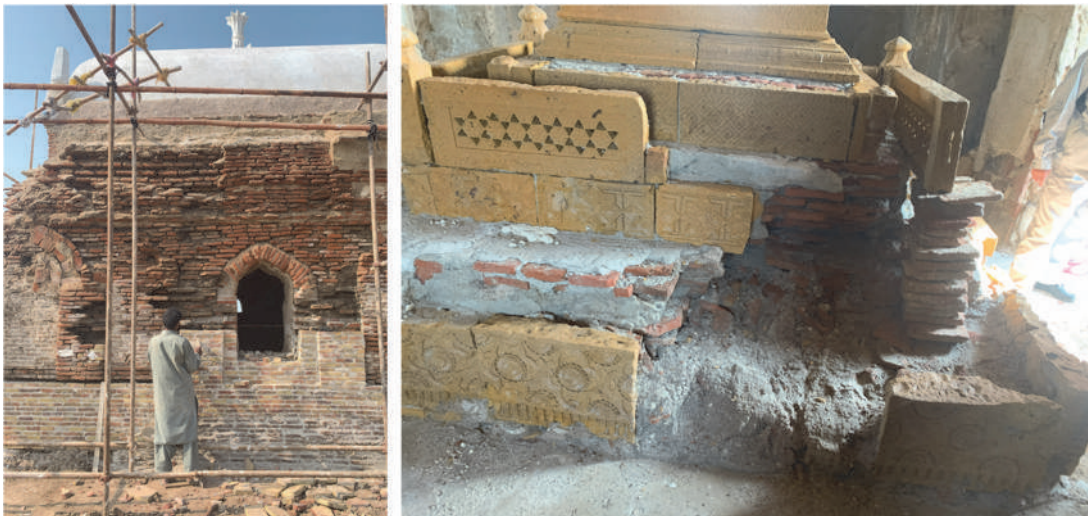
図 99 外壁の改修や修復工事、湿気による墓の構造物の損害。

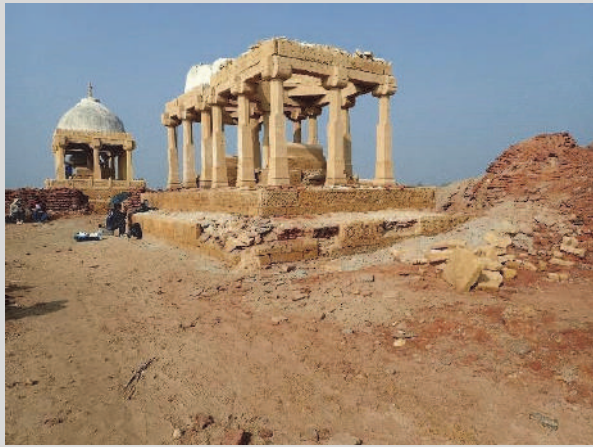
廟は2段の基壇をもち、2段目の基壇上に墓を配している。基壇化粧等に用いられている砂岩のうち、下段の基壇化粧下部の塩類風化が著しい。上段の基壇等にも塩類風化が認められるが、下段に比べると軽微である。建物の基礎構造がレンガ積みであり、この構造がある種のキャピラリーバリアの効果を有していることも想像できる。上段基壇周囲に回されている透かし彫りの柵等の欠失部分に修復のために補充された材料としては、オリジナルの砂岩とは異なるレンガが用いられている部分がある。

図 100 廟の基本構造。2 段の基壇をもつ。基壇化粧、柱、梁およびドームに砂岩を用いている。

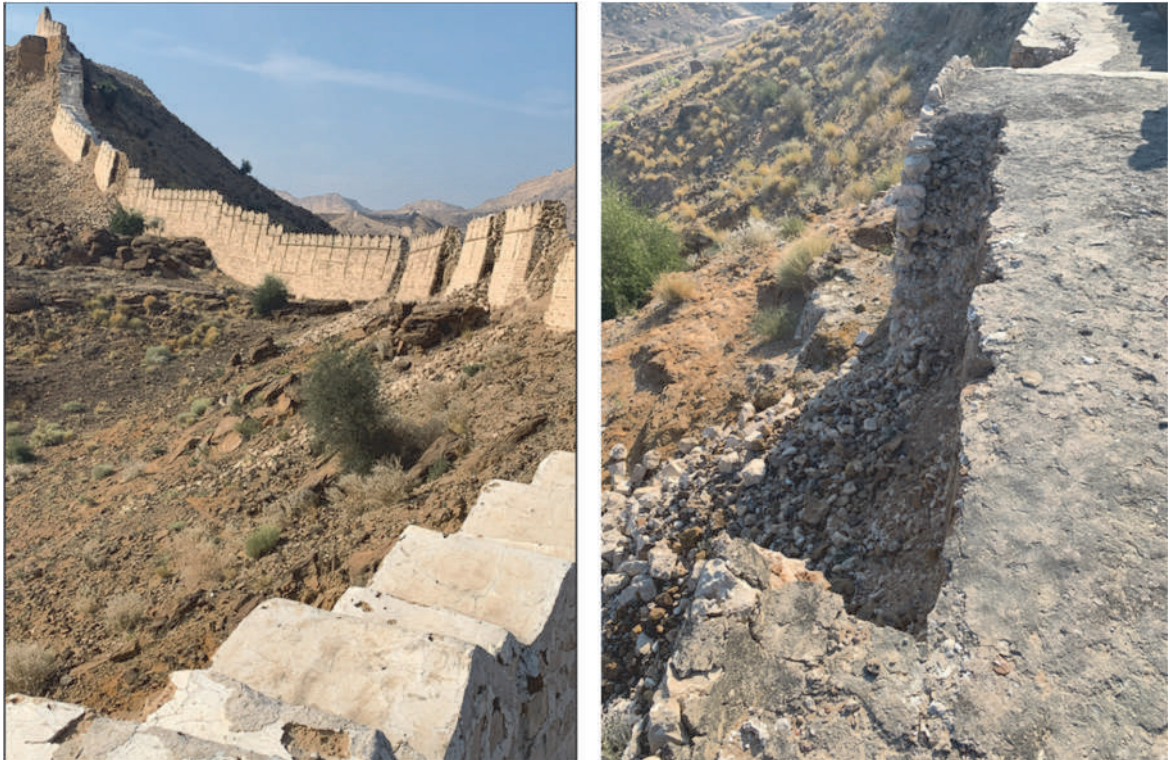
- ・ 古い境界壁と最近修復された境界壁の崩壊・損害：壁の構造としては、内側の泥・粘土モルタルの強度が比較的弱い一方、外側の石灰モルタルの強度が強く、使用石材を支えている。過去の気象条件により石灰モルタル保護層に亀裂が生じ、壁の泥芯部に水が侵入し、自重や強い雨滴衝撃力、激しい雨水飛沫により崩壊が発生した。
- ・ 泥やモルタル、石の浸潤・流失による通路やデッキの崩壊、構造物の空洞や穴の発生

図 107 壁や土台の損害。

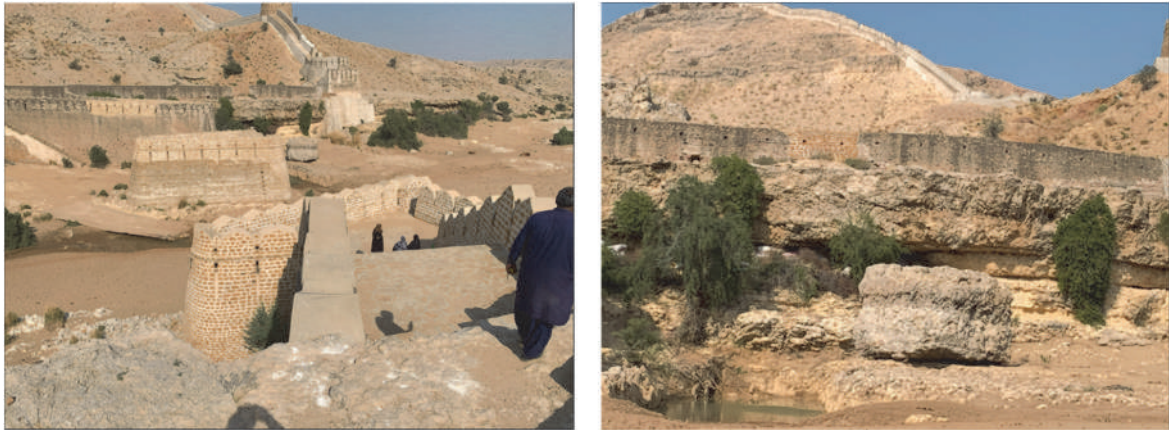
図 109 正門付近のサン川の流路と、砂袋で支えられた壁基礎の浸食状況。

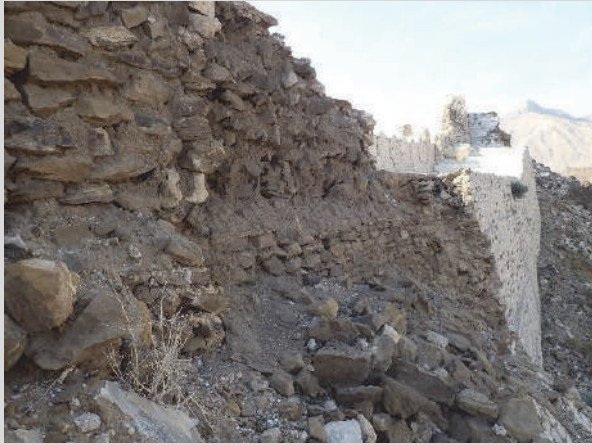
図 110 城壁の構造。砂岩の平石の積層、ブロック状砂岩の積み上げが認められる。

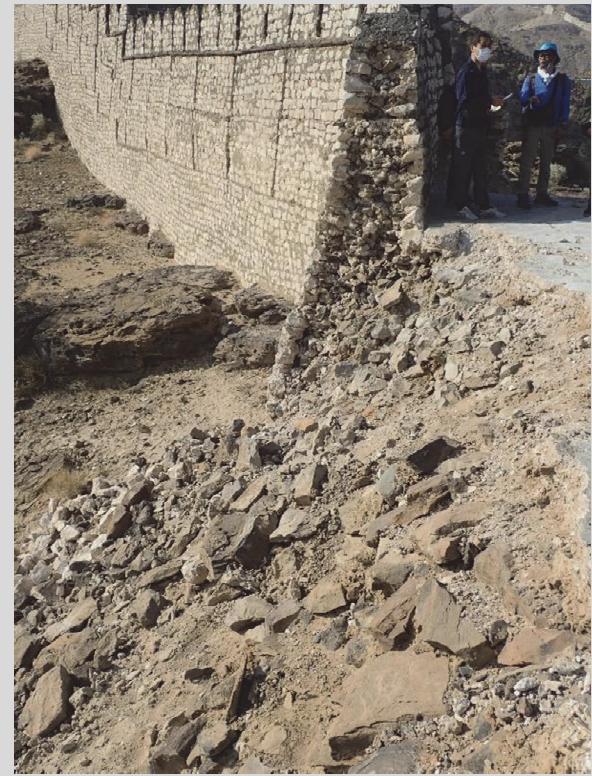
図 114 石灰岩等の礫と泥土で壁体を構築し、化粧に石灰岩を用いている部分。

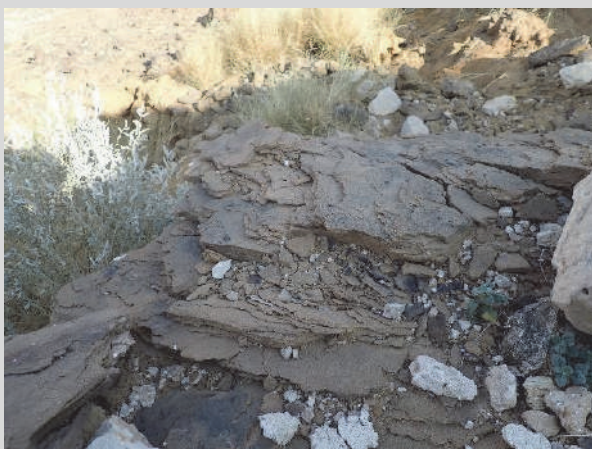
城壁周辺において地盤となっている砂岩層を観察すると、板状に割裂しているのを多く見かける(図 115)。ゴビでよく見られるタマリスクなどの植物が生えていることを考えると、土壌中に水分がある程度存在しているものと思われる。内陸性の気候であり、気温の日較差はきわめて大きい。日中と夜間において乾湿の変化が大きい場合、あるいは温度変化が激しい場合、砂岩はどのような応答を示すのかを把握することも重要である。

図 115 地盤を構成している砂岩層。板状に割裂している。

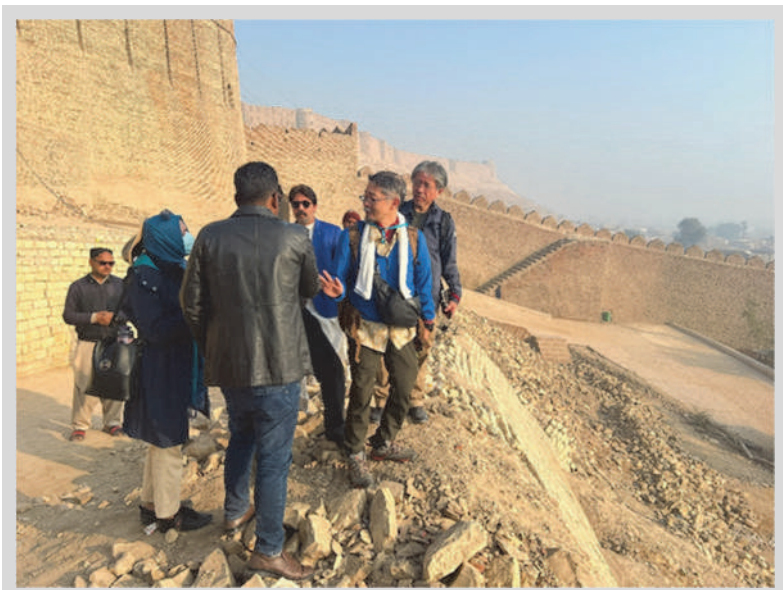
豪雨による水流によって崩れた、コート
ディジー城の擁壁の視察。
